## INFORME DE SEGUIMIENTO 258\_24

**REFERENCIA:** GESTIÓN AMBIENTAL DE RIESGO, MOVIMIENTOS EN MASA, AVENIDAS TORRENCIALES, PERDIDA DE BANCA

**MUNICIPIO:** SAN JOSE DE ALBAN

**UBICACIÓN:** VEREDAS CAMPO BELLO-CARMELO-FATIMA-BUENA VISTA

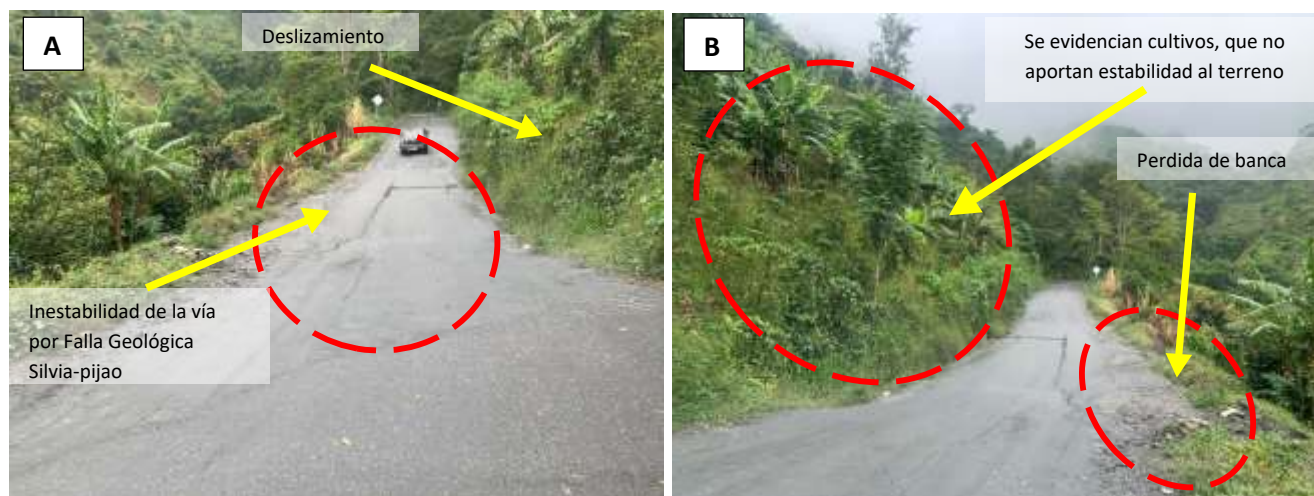
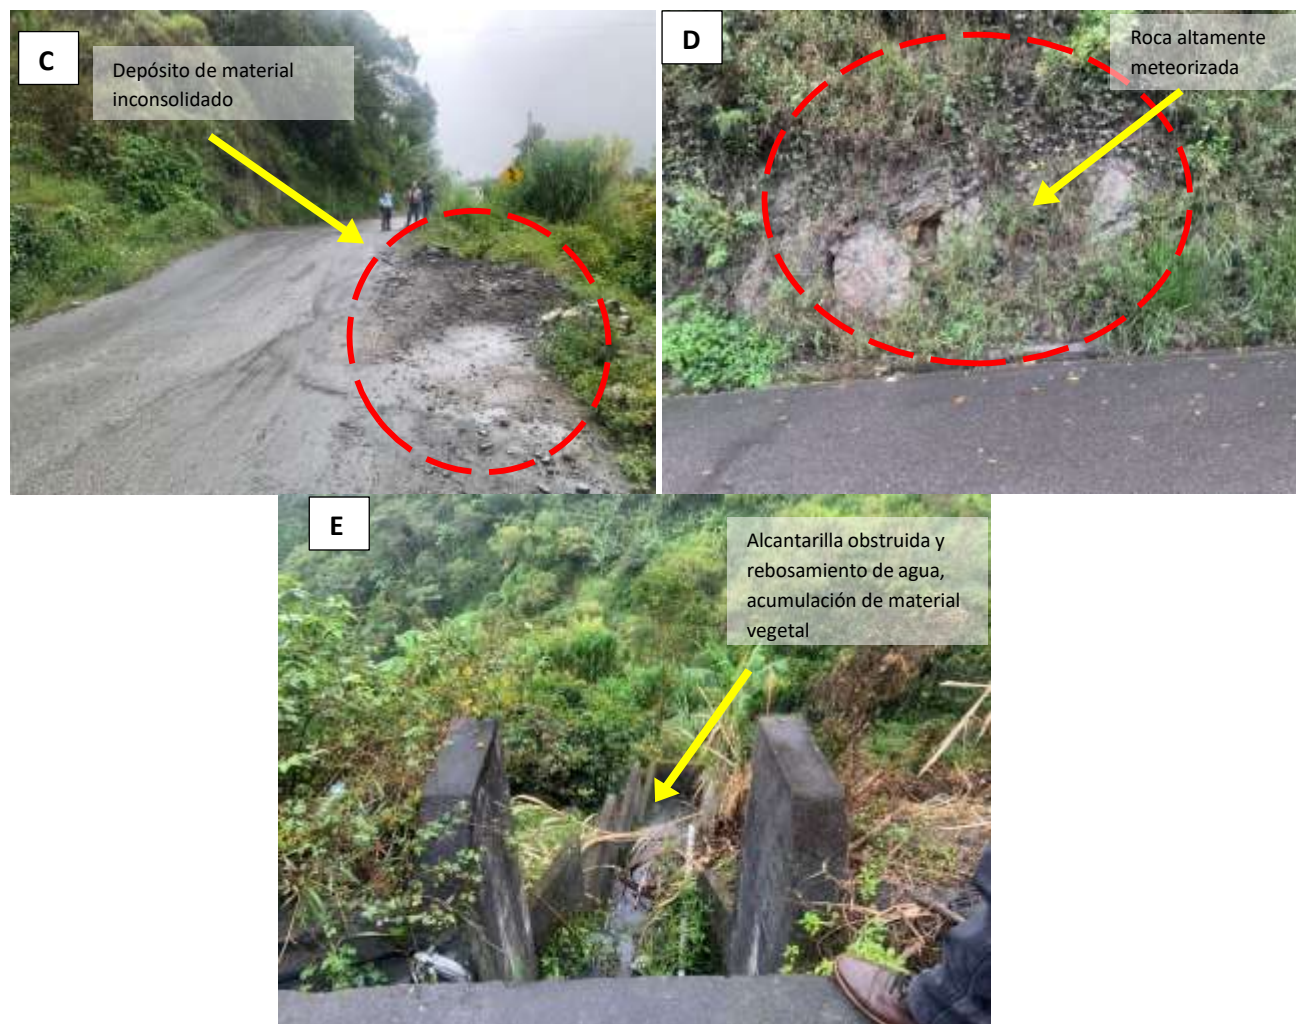
| 1. DESLIZAMIENTO ROTACIONAL | |
| Daños | Inestabilidad de la vía, pérdida de banca y cobertura vegetal |

| <b>Descripción general</b> | <p><i>“Nos manifiesta el Coordinador de Gestión del Riesgo Yovany Muñoz que hace dos años aproximadamente hubo un hundimiento de tierra a causa de un deslizamiento que provoco un desnivel e inestabilidad de la vía Departamental que comunica al Municipio de la Cruz y al Departamento del Cauca”</i></p> <p>Teniendo en cuenta lo anterior y de acuerdo a la visita realizada el 29 de mayo a la vereda Campo Bello del municipio de San José de Alban, se evidenció que desde el año 2022 dicha área no se ha visto afectada nuevamente por ningún evento de origen natural, ya sea avenida torrencial o deslizamiento, así mismo, se evidencia que la zona se ha revegetalizado de forma natural y por el momento el movimiento se ve estable.</p> <p>El área de estudio se encuentra influenciada estructuralmente por la falla geológica de Silvia-Pijao y el terreno está conformado por rocas de la formación Quebradagrande constituido por un conjunto de rocas volcánicas de composición intermedia a básica y rocas sedimentarias las cuales han sufrido intensos procesos de erosión, meteorización y fracturamiento; en cuanto a la geomorfología, se evidencian pendientes moderadas a escarpadas, de longitud y altura variables, aproximadamente de 30 grados, lo cual favorece los procesos erosivos (Figura 3).</p> |

**Figura 3.** A Inestabilidad de la vía por Falla Geológica **Silvia- Pijao**. B. Perdida de banca, se evidencian cultivos que no aportan estabilidad al terreno. C. Deposito de material incosolidado. D. Roca altamente meteorizada E. Alcantarilla obstruida y rebosamiento de agua, acumulación de material vegetal.

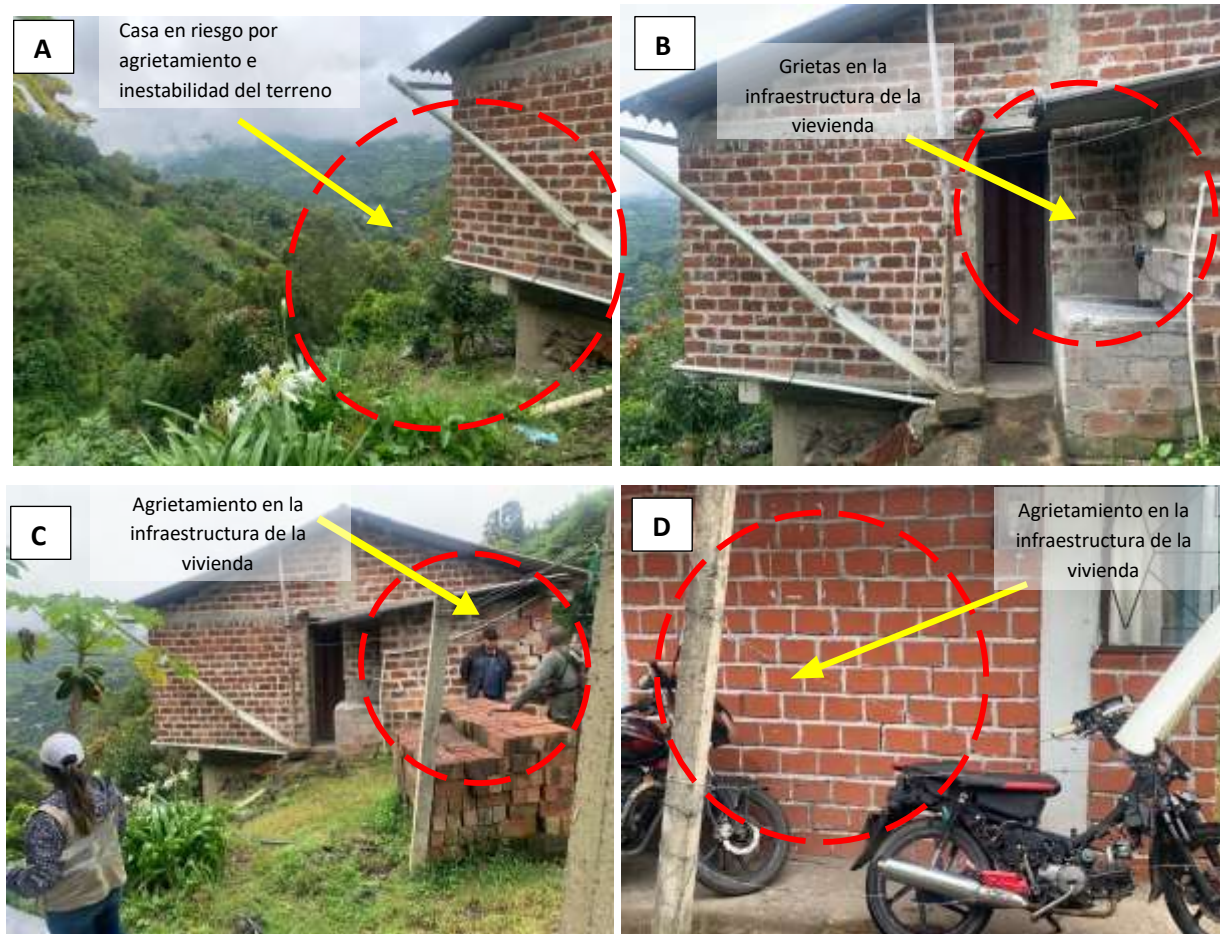
| <b>2. DESLIZAMIENTO ROTACIONAL</b> | |
| <b>Daños</b> | Afectación en vivienda, inestabilidad en la vía, pérdida de banca |
| <b>Descripción general</b> | <p><i>“Los funcionarios de la alcaldía nos informan que se encuentra una vivienda en riesgo debido a agrietamientos esto significa que el movimiento es retrogresivo por deslizamiento rotacional, el Coordinador de Gestión del Riesgo Yovany Muñoz manifiesta que las personas que habitan la vivienda están en proceso de reubicación sin embargo ellos han hecho caso omiso al requerimiento” Es importante tener en cuenta los periodos de lluvia que en esta temporada se pueden incrementar, afectando a la propiedad que se encuentra en esta zona.</i></p> <p>En este punto se observa una vivienda en riesgo ubicada sobre la vía departamental que comunica a la vereda Campo Bello con el casco urbano del municipio de San José de Alban, donde se identifican procesos de desplazamiento y hundimiento del terreno, lo cual puede significar el avance de un movimiento en masa con comportamiento retrogresivo, la residencia se encuentra afectada en toda su infraestructura representando un riesgo para las personas que la habitan (Figura 4).</p> <p>La geomorfología de la zona está compuesta por laderas largas cóncavas y convexas Se evidencian pendientes aproximadamente de 40° de inclinación, de longitud y altura variables, además de una vasta vegetación y cultivos, sumado a la acción conjunta de procesos de meteorización y denudación que se intensifican en temporadas de fuertes lluvias.</p> <p>El área de estudio se encuentra influenciada estructuralmente por la falla geológica Silvia-Pijao y el terreno está conformado por rocas del complejo Quebradagrande correspondiente a un conjunto de rocas volcánicas de composición intermedia básica y rocas sedimentarias las cuales han sufrido intensos procesos de erosión, meteorización y fracturamiento.</p> |

**Figura 4.** A Casa en riesgo e inestabilidad del terreno. B. Agrietamiento en la infraestructura de la vivienda. C. Agrietamiento en la infraestructura de la vivienda. D. Agrietamiento en la infraestructura de la vivienda.

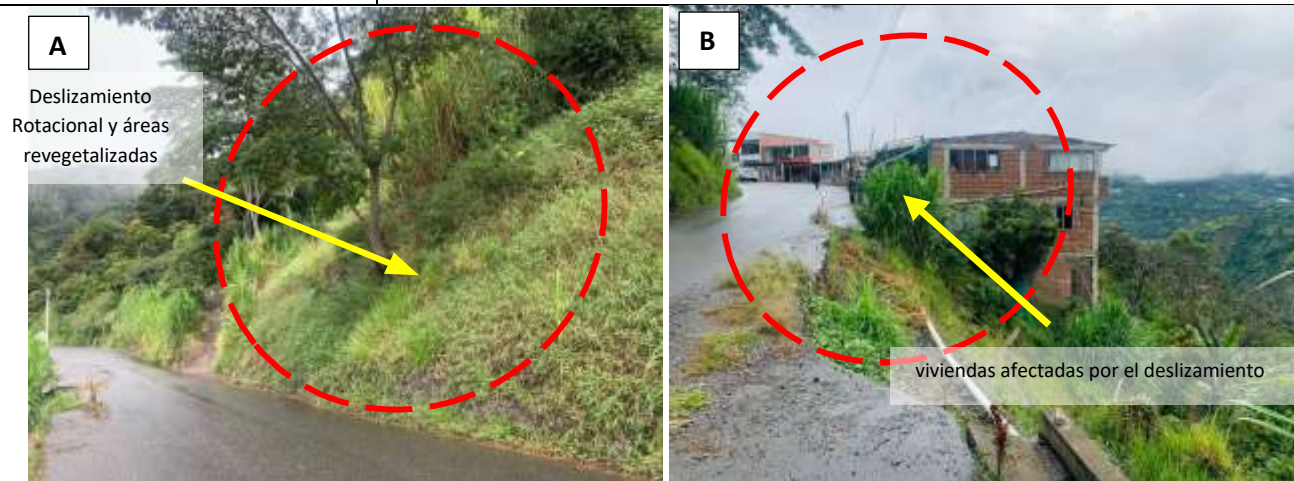
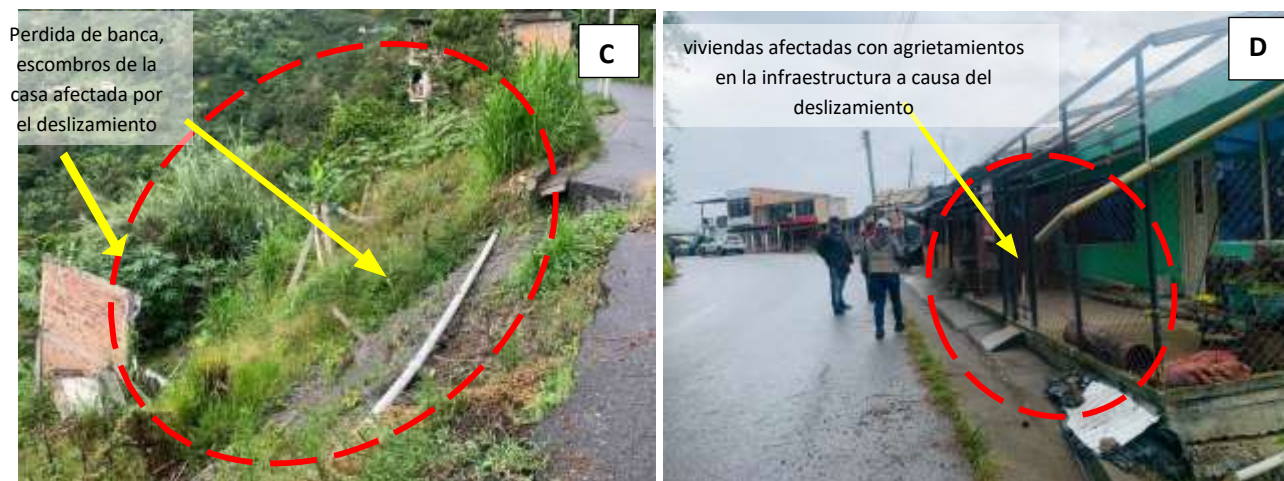
| 3. DESLIZAMIENTO – PERDIDA DE BANCA | | |
| Daños | Inestabilidad y afectaciones en la transitabilidad en la vía de la vereda El Carmelo. | |
| Descripción general | <p><i>“En este punto, nos manifiesta el Coordinador de Gestión del Riesgo Yovany Muñoz que hace dos años aproximadamente hubo un deslizamiento que obstruyo la vía departamental que comunica a la vereda El Carmelo del municipio de San José de Alban con el municipio de San Bernardo, la cual dejo 6 viviendas afectadas con agrietamientos es su infraestructura”.</i></p> | |

| | <p>Se identifica un deslizamiento rotacional que afecta la vía que se encuentra ubicada en la vereda el Carmelo provocando la pérdida de banca y desestabilización del talud, se evidencia material poco consolidado y de fácil remoción.</p> <p>El área de estudio se encuentra influenciada estructuralmente por la falla geológica Silvia-Pijao y el terreno está conformado por rocas del complejo Quebradagrande correspondiente a un conjunto de rocas volcánicas de composición intermedia básica y rocas sedimentarias las cuales han sufrido intensos procesos de erosión, meteorización y fracturamiento.</p> <p>Geomorfológicamente se trata de laderas largas, generando formas cóncavas y convexas en el terreno en pendientes que varían entre altas a escarpadas (35- 45°) se evidencia que la zona se caracteriza por tener áreas revegetalizadas (Figura 6).</p> |

**Figura 6. A.** Deslizamiento rotacional y áreas revegetadas. **B.** Viviendas afectadas por deslizamiento. **C.** Perdida de banca, escombros de la casa afectada por el deslizamiento. **D.** Viviendas afectadas con agrietamientos en la infraestructura a causa del deslizamiento.

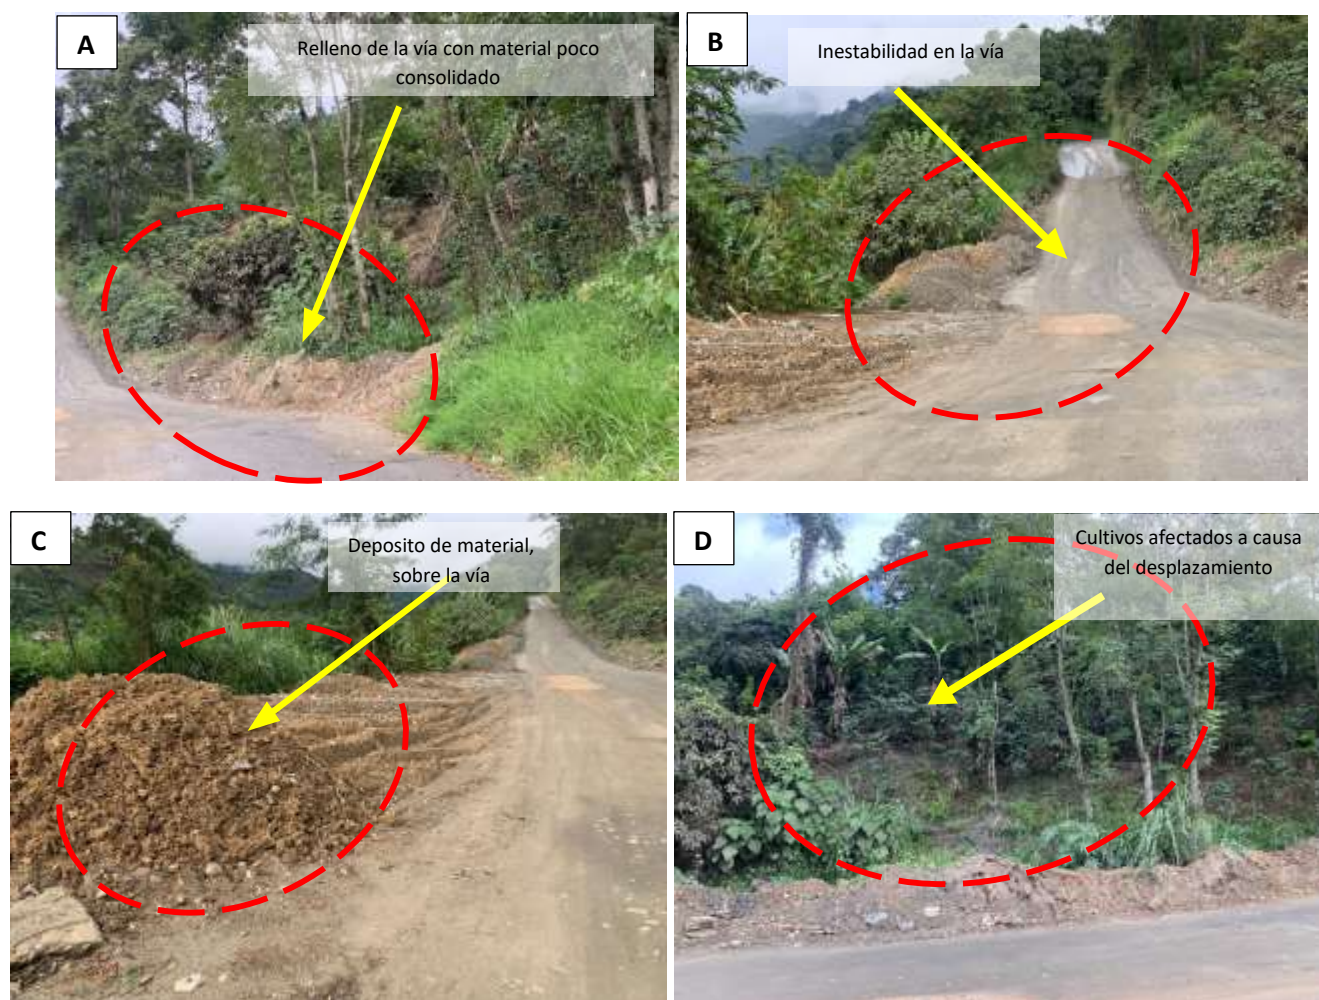
| 4. DESLIZAMIENTO ROTACIONAL | | |
| Daños | Afectaciones en la vía, hundimientos y agrietamientos | |
| Descripción general | <p><i>“Nos manifiesta el Coordinador de Gestión del Riesgo Yovany Muñoz que desde hace aproximadamente 4 años sea notado un considerable hundimiento y un desplazamiento de 3 a 4 metros desde donde se origina la vía y han tenido que recurrir trayendo material de otros municipios para nivelar la vía departamental, además se han visto afectadas 10 viviendas que se encuentran en condición de riesgo y pueden quedar incomunicados por esta circunstancia”</i></p> <p>En este punto ubicado en la Vereda Fátima en la vía departamental que comunica al Municipio de San Bernardo, la Cruz, San Pablo y el Departamento del Cauca. Se observa un deslizamiento rotacional con comportamiento retrogresivo, no se evidencia perdida de banca, se nota que los cultivos tuvieron desplazamiento, pero se encuentran estables.</p> <p>El área de estudio se encuentra influenciada estructuralmente por la falla geológica Silvia-Pijao y el terreno está conformado por la secuencia metamórfica de Buesaco constituido por una secuencia de limolitas sílfceas, grauvacas, tobas, diabasas e intercalaciones de caliza, localmente afectadas por metamorfismo dinámico.</p> | |

| | En el momento de la visita se evidencia pendientes escarpadas entre 25 y 35° geomorfológicamente se encuentran laderas de longitudes variables con formas cóncavas y convexas, lo cual favorece a los procesos erosivos en las pendientes alternas y circundantes (Figura 7). |

**Figura 7. A.** Relleno en la vía con material poco consolidado. **B.** Inestabilidad en la vía **C.** Depósito de material sobre la vía. **D.** Cultivos afectados a causa del desplazamiento.

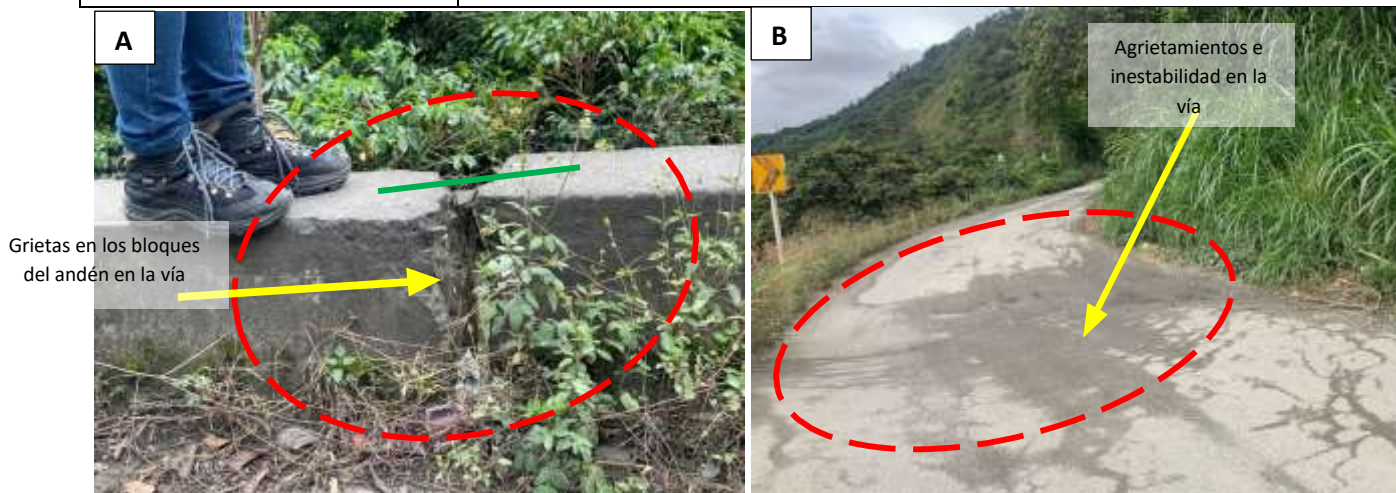
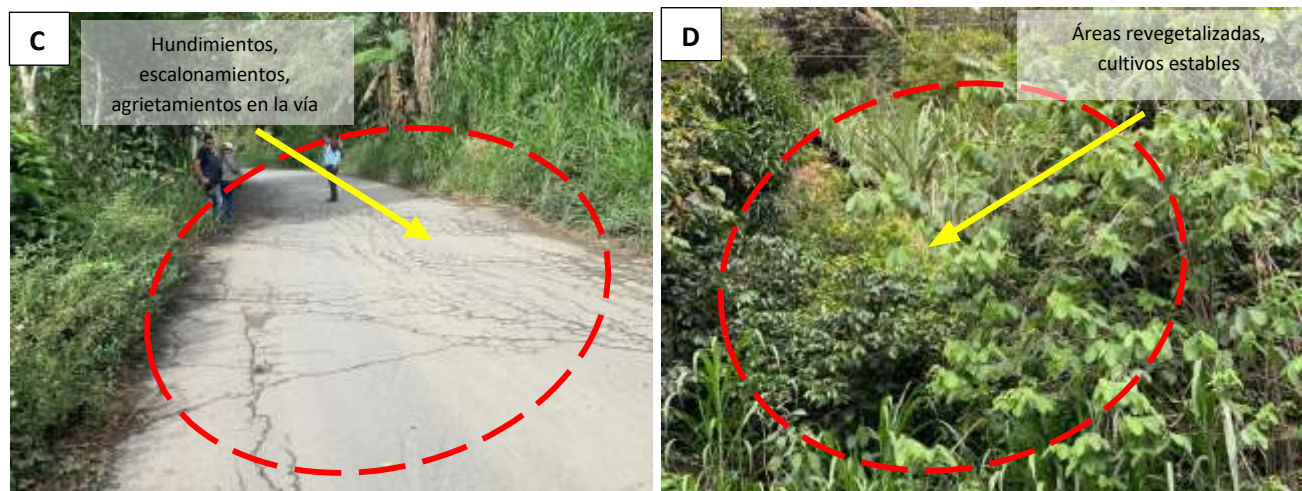
| 5. FALLA EN LA VIA | | |

| <b>Daños</b> | Afectaciones a la vía |
| <b>Descripción general</b> | <p><i>Esta falla se encuentra ubicada sobre la vía departamental en la vereda Buena Vista. De acuerdo a la información suministrada por el coordinador de Gestión del Riesgo Yovany Muñoz “manifiesta que se encuentran afectadas 30 viviendas en este sector y la casa que está más cerca a la vía presenta agrietamientos”</i></p> <p>Actualmente en este punto se observa hundimientos del terreno escalonamientos y agrietamientos, se evidencia un área afectada de 100 metros a lo largo de la vía departamental que comunica a la vereda Buena Vista con el casco urbano de San José de Alban; así como, levantamientos de bloques sobre el andén, material acumulado en la vía tipo arcillo-limoso de color marrón que varía su tamaño desde muy fino hasta cantos subangulares. Se puede determinar que es un punto crítico y que por el incremento de la temporada de lluvias se le debe realizar monitoreo constante.</p> <p>El área de estudio se encuentra influenciada estructuralmente por la falla geológica Silvia-Pijao y el terreno está conformado por la secuencia metamórfica de Buesaco constituido por una secuencia de limolitas silíceas, grauvacas, tobas, diabasas e intercalaciones de caliza, localmente afectadas por metamorfismo dinámico.</p> <p>De manera general se evidencia que la zona se caracteriza por tener áreas revegetalizadas, se observa cultivos de plátanos, café, aguacate, limón y mandarina, geomorfológicamente se encuentran pendientes suavizadas entre 25- 30° (Figura 8).</p> |

**Figura 8. A.** Grietas en los bloques del andén en la vía. **B.** Agrietamientos e inestabilidad en la vía. **C.** Hundimientos, escalonamientos, agrietamientos en la vía. **D.** Áreas revegetalizadas, cultivos estables.

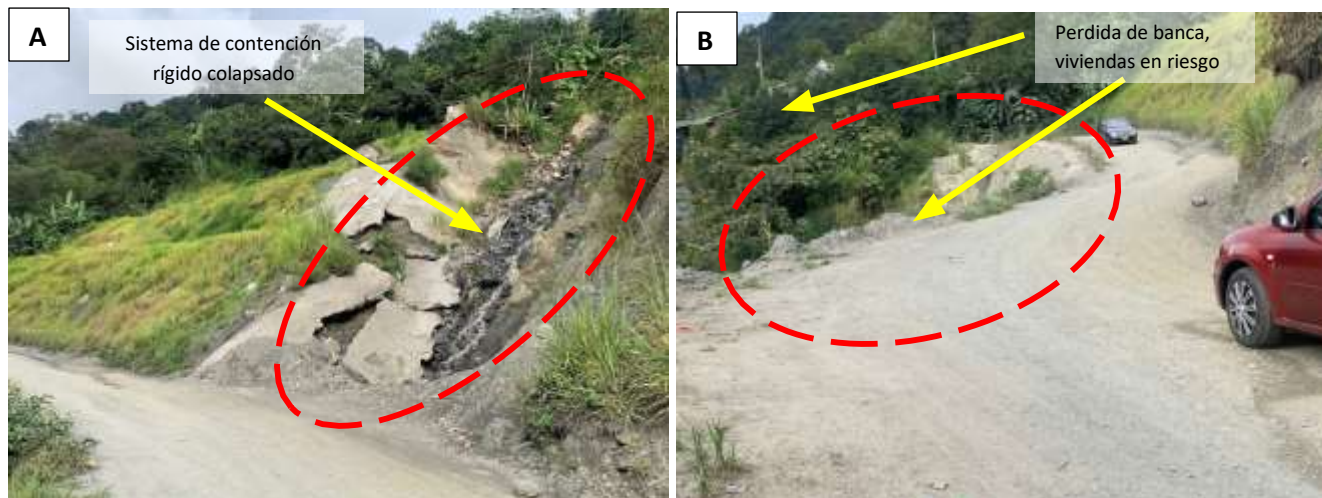
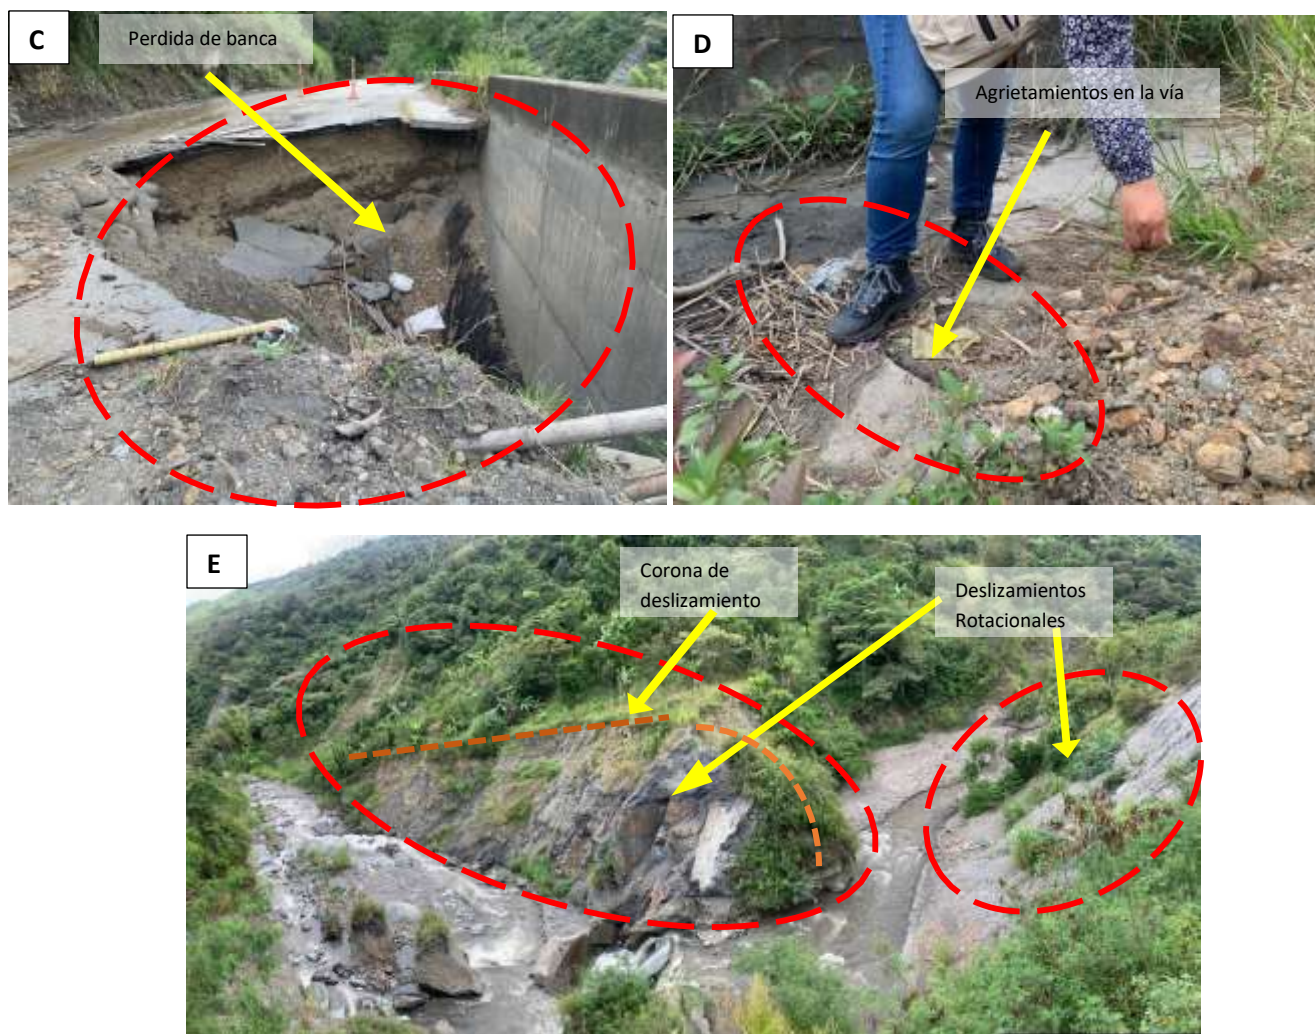
| 6. PERDIDA DE BANCA | | |
| Daños | Afectaciones a la vía departamental que comunica a la vereda Buena Vista con el casco urbano de San José de Alban. | |
| Descripción general | <p>Este punto se encuentra ubicado sobre la vía departamental en la vereda Buena Vista. De acuerdo a la información suministrada por el coordinador de Gestión del Riesgo Yovany Muñoz “manifiesta que sobre la ladera se encuentra un sistema de contención rígido que es utilizado para la disminución de la energía del agua que cae al río Quiña, estas son aguas residuales que provienen del Municipio de San José de Alban, el sistema de contención se encuentra colapsado y fracturado y es mejor que se remueva porque puede caer a la vía Departamental y obstruirla totalmente, además la vía se encuentra afectada aproximadamente en un 80% a causa de la perdida de banca”</p> <p>Se observa en este punto la perdida de banca por un proceso de remoción en masa de tipo deslizamiento rotacional, el cual es acelerado por el descole de aguas desde la parte alta de la ladera por una tubería que aporta aguas residuales a la quebrada donde por inadecuado manejo de sistemas de abastecimiento hídrico contribuye significativamente en la saturación del suelo y la aceleración de los procesos erosivos. En la parte baja del talud, teniendo en cuenta la morfología del río Quiña, el flujo de agua se dirige hacia este sector, lo cual genera la erosión y socavación lateral de fondo en el talud marginal</p> | |

| | <p>del río, el cual está conformado por material no cohesivo de diferentes tamaños. Estos eventos generan la perdida de banca y producen la afectación de la vía Departamental de la vereda Buena Vista con el casco urbano de San José de Alban.</p> <p>Se evidencia altos niveles de socavación en el rio Quiña y un gran volumen de material no consolidado que varía su tamaño desde muy fino hasta bloques, escombros y material vegetal, desprendido por efectos de la erosión lateral que genera el río en su dinámica actual y que necesita ser removido para permitir el flujo del cauce, teniendo en cuenta que estos procesos erosivos son constantes y se agudizan cuando ocurren incrementos de caudal en el río.</p> <p>También se observan varios deslizamientos de tipo rotacional con medidas aproximadas de 30 m en la corona, 60 m de ancho y altura aproximada de 50m. El sector se caracteriza por ser material arcillo arenoso, humedad media y pendientes aproximadas de 25 a 30° desprovistas de vegetación (Figura 9).</p> |

**Figura 8. A.** Sistema de contención rígido colapsado. **B.** Perdida de banca -viviendas en riesgo. **C.** Perdida de banca. **D.** Agrietamientos en la vía. **E.** Deslizamientos- corona de deslizamiento.

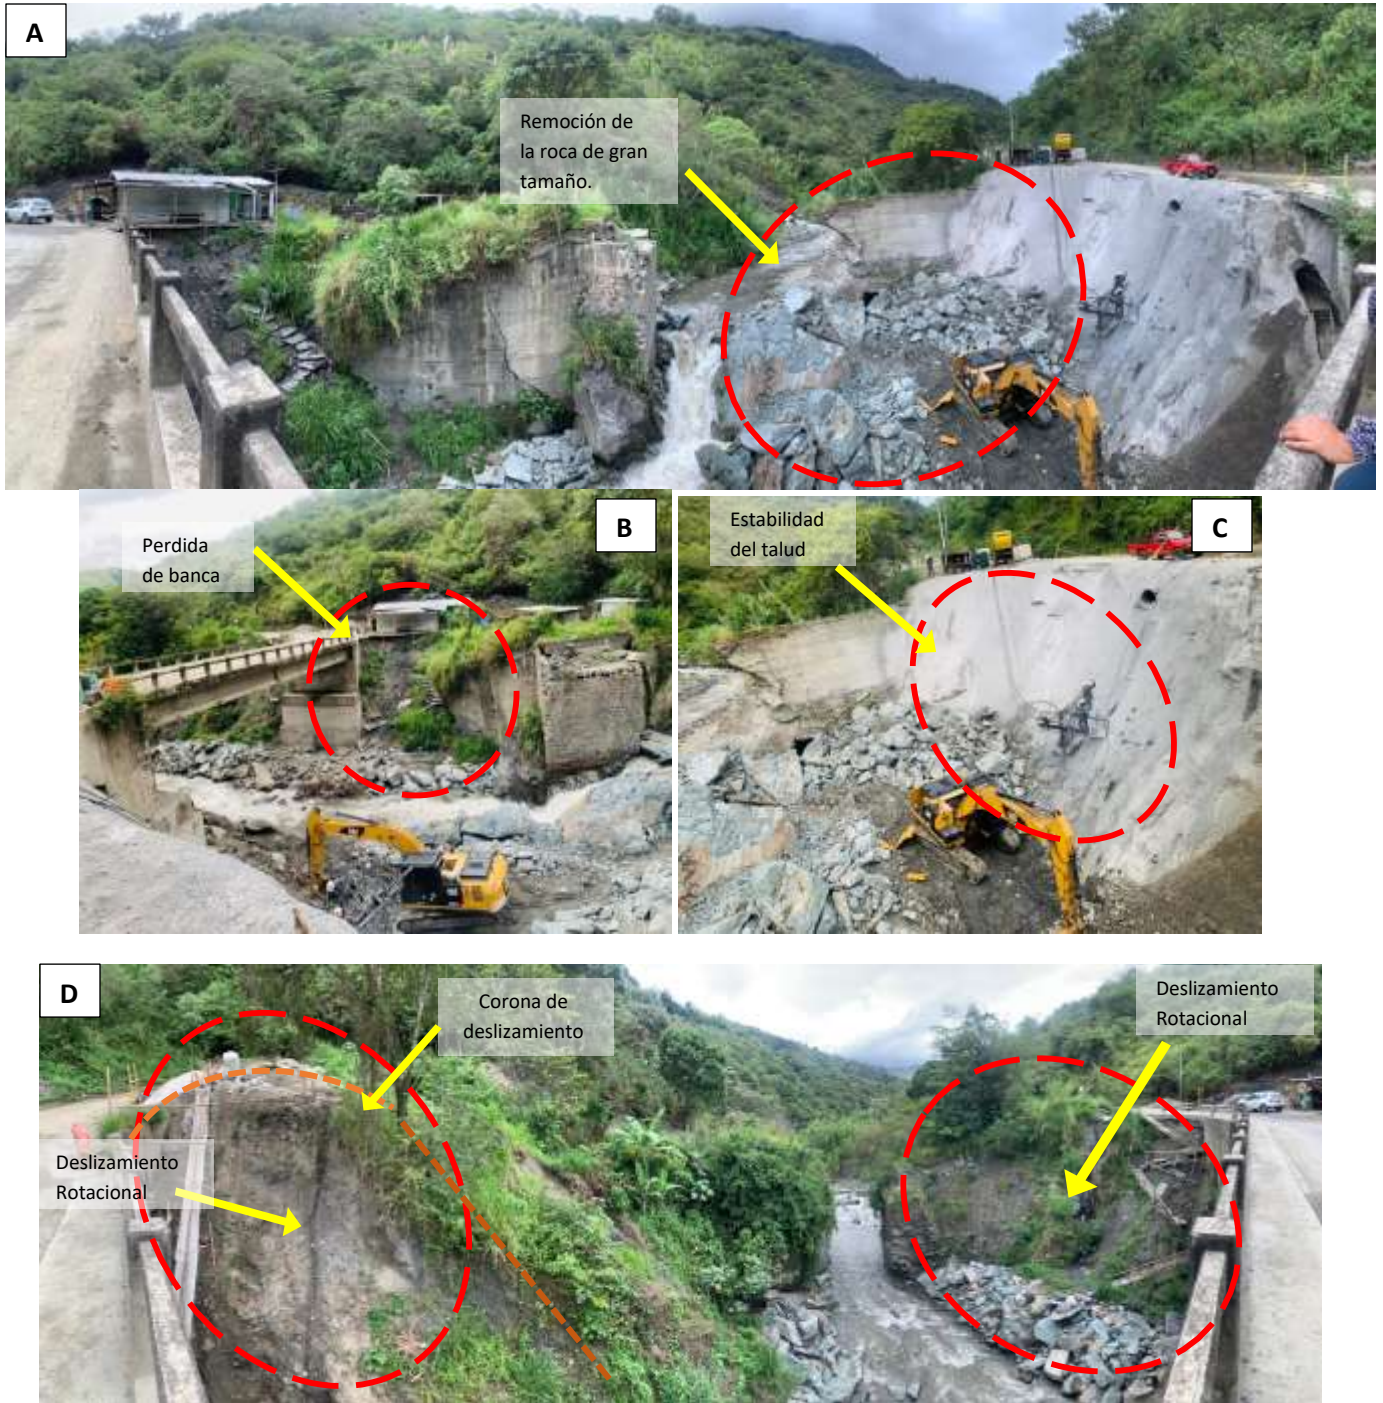
| 7. ZOCAVACION LATERAL | | |
| <b>Tipo de fenómeno</b> | Avenida torrencial y socavación lateral en los taludes marginales del cauce del Río Quiña | |
| <b>Daños</b> | Erosión en los estribos del puente del río Quiña, pérdida de banca en la vía que conduce al municipio de San José de Albán. | |
| <b>Descripción general</b> | Este punto se ubica en la vereda Buena Vista, se identificó que se presenta erosión y socavación lateral en los taludes marginales del | |

| | <p>cauce del río Quiña, lo cual se vio acelerado en la avenida torrencial presentada el día 06 de abril de 2023, actualmente se puede observar que ya se están implementando obras de mitigación con maquinaria amarilla y que la roca de mayor tamaño de aproximadamente mayor a 10 metros de diámetro que bifurcaba el flujo de agua ya fue removida.</p> <p>En este punto se presenta erosión en la cimentación de los pilotes del puente del río Quiña, poniendo en riesgo su estabilidad. Además, se observó que la vivienda que se encontraba afectada está siendo utilizada como bodega de material de las personas que están haciendo las obras de contención y mitigación; sin embargo, se observa la posible pérdida de banca en el flanco izquierdo aguas abajo del río Quiña.</p> <p>Debido a los procesos erosivos presentes en el río Quiña, los cuales generaron un desgaste en los taludes marginales del cauce, por la alta capacidad erosiva del río, debido al comportamiento del cauce, se suelen producir remolinos que arrastran arenas y gravas, puliendo el fondo del río y creando cavidades.</p> <p>De igual manera, se evidencian varios deslizamientos de tipo rotacional con medidas aproximadas de 30 m en la corona, 60 m de ancho y altura aproximada de 50m. El sector se caracteriza por material arcillo arenoso, humedad media y pendientes aproximadas de 30 a 45°. De manera general se evidencia que la zona se caracteriza por tener áreas revegetalizadas, se puede determinar que es un punto crítico y que por el incremento de la temporada de lluvias se le debe realizar monitoreo constante (Figura 10).</p> |

**Figura 10.** **A.** Remoción de la roca de gran tamaño. **B.** Perdida de banca. **C.** Estabilidad del talud. **D.** Deslizamientos rotacionales, corona de deslizamiento.
