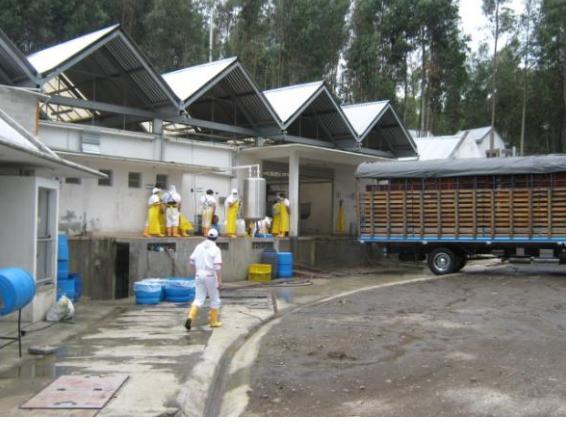
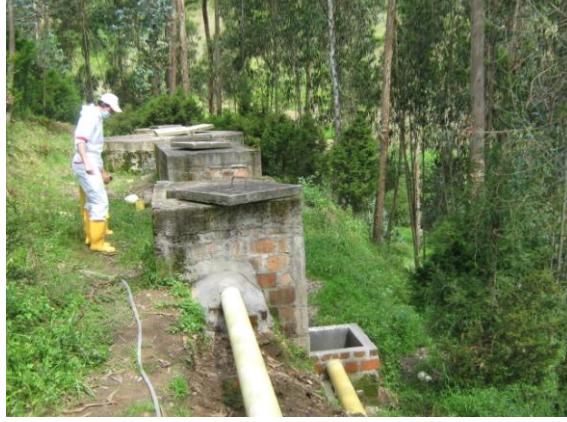
Pollos al Día - Instalaciones

Sistema de Tratamiento de Aguas Residuales Industriales				
DESCRIPCION: las etapas de producción llevadas a cabo en la Planta de Beneficio son: Recepción de pollos vivos, sacrificio, escaldado, pelado, eviscerado, lavado, enfriamiento y despacho final. - La producción diaria promedio es de 6000 pollos sacrificados. - Cuenta con un total de 28 empleados de los cuales cuatro son administrativos y veintiocho de producción. - El área promedio del predio es de 4000 m ² . - El agua utilizada en la Planta es obtenida de cinco nacimientos o afloramientos naturales. - Cuenta con la concesión de aguas para todas las captaciones. - Cuenta con Sistema de Tratamiento de Aguas Residuales Domésticas – STAR compuesto de trampa de grasas, tanque séptico y filtro anaerobio de flujo ascendente FAFA. La disposición final del efluente tratado se efectúa mediante pozo de absorción, por lo tanto no se tuvo en cuenta este vertimiento doméstico dentro de la topografía de la quebrada Miraflores - Cuenta con Sistema de Tratamiento de Aguas Residuales Industriales – STARI para las aguas provenientes del desarrollo de la actividad productiva.

INFRAESTRUCTURA HIDRAULICA – STAR						
COORDENADAS:	E: 977.107	N: 622.144	Elev.: 2.638	COMPONENTES O UNIDADES: - Tamizado rejillas trampa grasas dos sedimentadores tanque

séptico filtro FAFA y pozos para nivelación y conducción del efluente hacia la quebrada Miraflores.
<p>DESCRIPCION: El efluente tratado es de tipo intermitente ya que depende de la jornada laboral de producción</p> <ul style="list-style-type: none">- Se evidenciaron unos vertimientos que son conducidos de manera paralela al STARI y son descargados a la quebrada Miraflores sin tratamiento previo.- En el momento de procesamiento y sacrificio se observó un gran consumo de agua que pasa por el STARI el cual puede alterar los tiempos de retención y eficiencia de remoción de cargas contaminantes del Sistema.- El vertimiento a la Quebrada presentaba espumas y coloración roja.- Se espera que con la implementación del PRUEAA se disminuya el consumo de agua.- Está en proceso de arranque un Horno para la elaboración de harina de vísceras, plumas y otros subproductos.- Cuenta con el trámite del Permiso de Vertimientos.- Actualmente están en proceso de entrega de diseños complementarios para la optimización del Sistema de Tratamiento de Aguas Residuales Industriales.

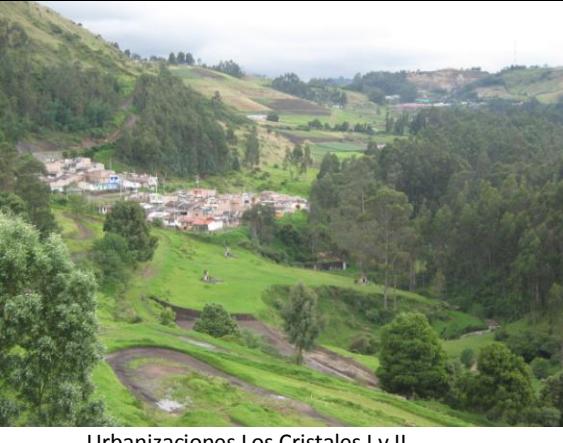
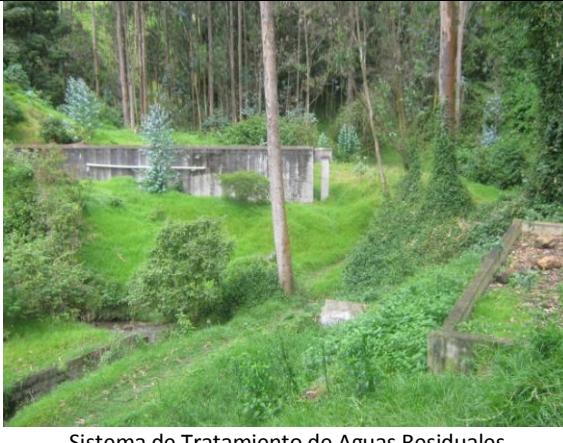
Urbanizaciones Los Cristales I y II

Sistema de Tratamiento de Aguas Residuales				
DESCRIPCION: Cada urbanización cuenta con un promedio de 300 habitantes. - Las aguas residuales generadas son exclusivamente de tipo doméstico. - Se identificó un punto de vertimiento sobre el margen izquierdo de la quebrada Miraflores proveniente de un conjunto de viviendas ubicadas a orillas de la vía Panamericana. - Las tres urbanizaciones cuentan con Sistemas de Tratamiento de Aguas Residuales pero se encuentran en muy mal estado por lo tanto los vertimientos a la Quebrada contienen color, sólidos suspendidos y sólidos gruesos, olores ofensivos y presencia de vectores.

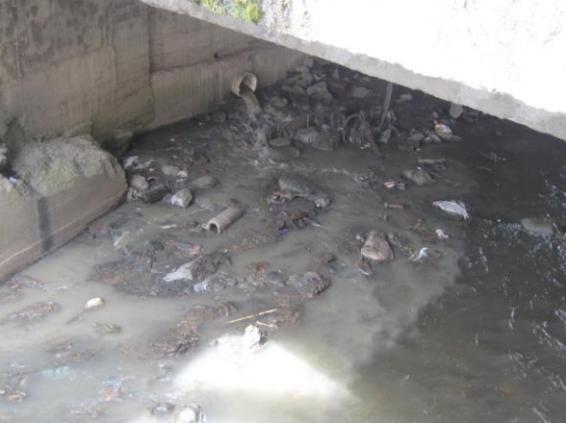
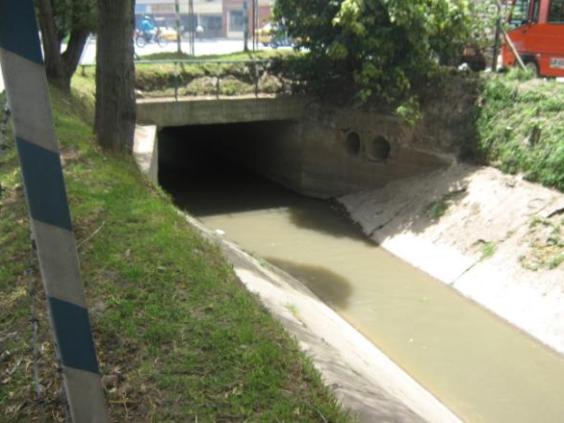
Colector CCP descargando a la quebrada Miraflores	Sector donde descarga el colector Miraflores a la quebrada Miraflores	
<p>DESCRIPCION: Los tres colectores reciben las aguas residuales provenientes de los habitantes del sector suroriental de la ciudad de Pasto y son descargados de manera puntual por la zona de la avenida Chile.</p> <ul style="list-style-type: none"> - Los colectores Miraflores y Tejar son los de mayor caudal y por lo tanto los que generan un alto impacto sobre la calidad de la quebrada Miraflores. - La Empresa de Servicios Públicos como operador de alcantarillado es la responsable de los colectores y se encuentra en proceso de aplicación del PSMV ya aprobado por CORPONARIÑO.

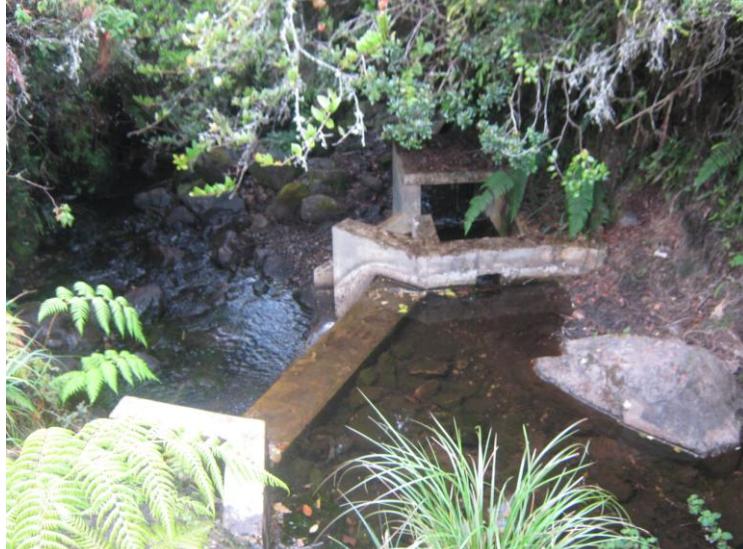
Derivación 1 vereda Marqueza Bajo
<p>DESCRIPCIÓN: La captación es conducida por una acequia al aire libre para el beneficio de varios usuarios entre los cuales se encuentran finqueros y predios rurales.</p> <ul style="list-style-type: none"> - El uso es para riego de cultivos agrícolas y abrevaderos para ganado. - El agua que rebosa de la acequia escurre superficialmente por potreros. - La captación se efectúa sobre la quebrada Piquisiqui (Q. Miraflores) en lindero con el Santuario de Flora y Fauna Galeras. - La captación se deriva al margen derecho de la quebrada Piquisiqui. - Presenta conflictos por el agua con los demás usuarios en temporadas de verano.

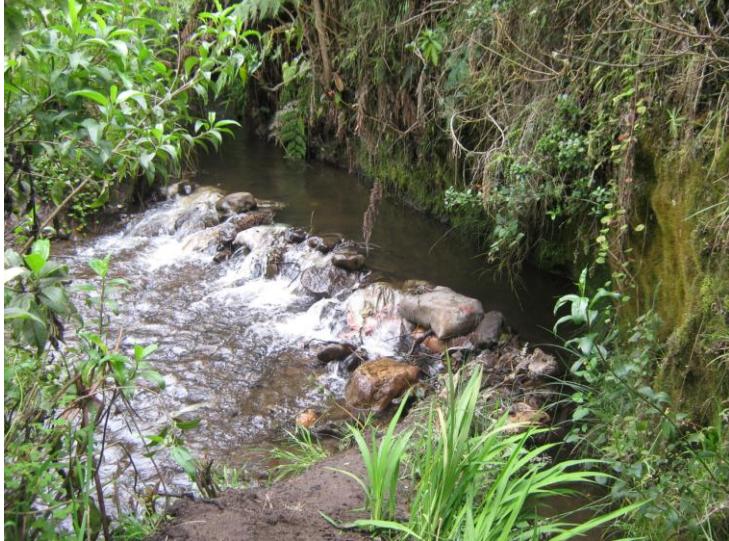
Derivación 4 acequia para riego				
DESCRIPCIÓN: La captación es conducida por una acequia al aire libre para el beneficio de varios usuarios entre los cuales se encuentran finqueros y predios rurales. - La derivación se efectúa con bultos y piedras, por lo tanto no se puede comprobar la captación del caudal concesionado. - El uso es para riego de cultivos agrícolas y abrevaderos para ganado. - El agua que rebosa de la acequia escurre superficialmente por potreros. - La captación se deriva al margen izquierdo de la quebrada Piquisiqui. - Presenta conflictos por el agua con los demás usuarios en temporadas de verano.

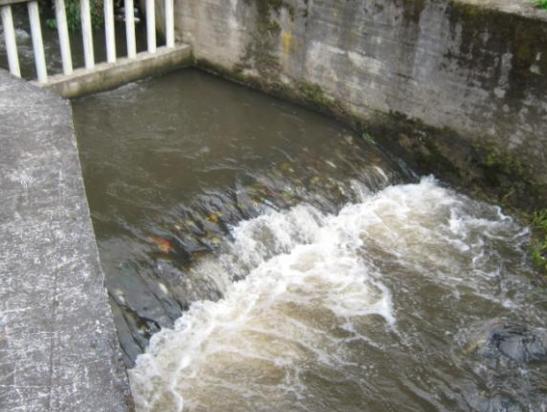
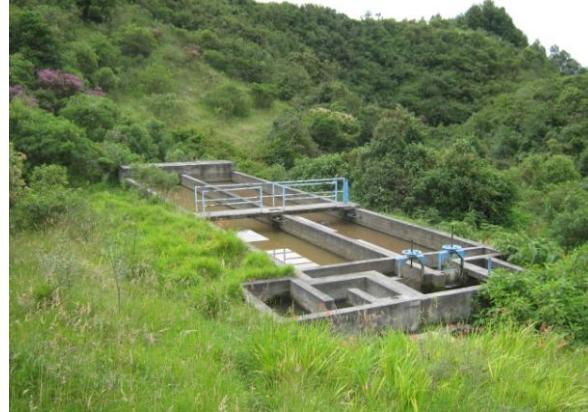
Bocatoma acueducto Mijitayo - Empopasto

Desarenador		
DESCRIPCIÓN: Captación para consumo humano de los habitantes de un sector de la ciudad de Pasto. - La captación está a cargo de la empresa prestadora del servicio de acueducto EMPOPASTO. - El caudal aprobado en la concesión es de 120 lps. - La rejilla de captación es del ancho de la quebrada. - Cuenta con válvulas de compuerta para regular el paso de agua hacia el desarenador. - La línea de conducción cuenta con ventosas y purgas. - El punto de captación se encuentra ubicado sobre la quebrada Miraflores en el sector de Bavaria. - Presenta conflictos por el agua con los demás usuarios en temporadas de verano, por ser el usuario ubicado aguas debajo de todas las captaciones.
