4. MARCO CONCEPTUAL

5. APRESTAMIENTO

6. DIAGNOSTICO

6.3 DIAGNOSTICO CORRIENTE HÍDRICA:

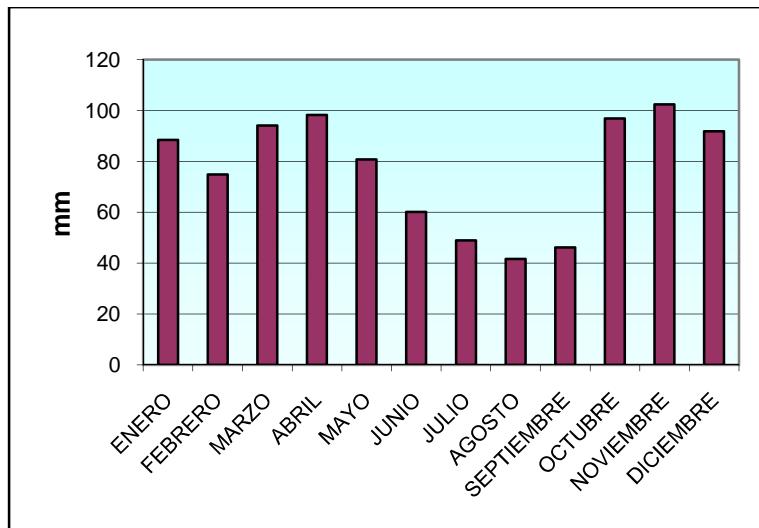
Gráfica 1. Comportamiento Precipitación Media Multianual.

Según la gráfica anterior la máxima precipitación se ha presentado en el mes de noviembre, con un valor correspondiente a 102.4 mm y la mínima en el mes de Agosto con 41,6 mm.

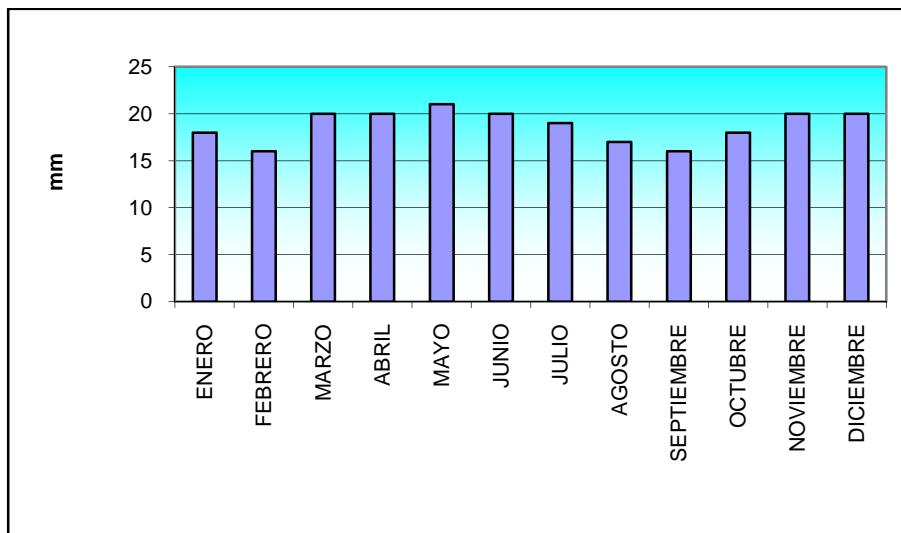
Gráfica 2. Comportamiento Media Multianual De Días Con Precipitación.

De acuerdo al gráfico y a los datos presentados se puede concluir que cada año ha llovido como mínimo la mitad de cada mes. Cabe resaltar que el reporte no presenta datos del año 2010 y 2011 en donde se ha presentado de manera atenuante el fenómeno de la Niña y posiblemente la influencia del cambio Climático, los cuales pueden generar variaciones en el patrón o comportamiento de la precipitación.

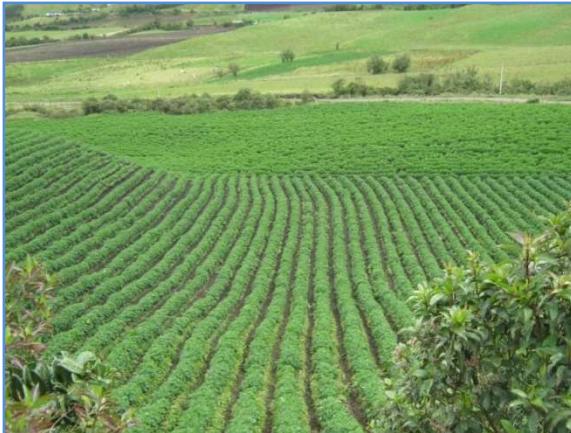
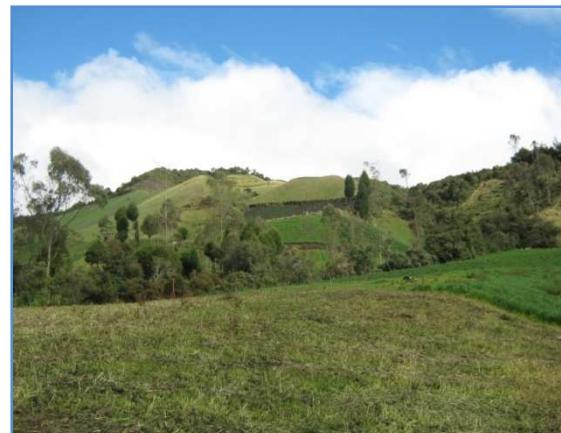
Figura 6. Nivel de intervención en la cobertura del suelo – Zona Alta

Por el nivel de intervención, la cobertura predominante del suelo son los pastos y los cultivos agrícolas. De manera dispersa en los potreros se observan especies arbóreas como pino, eucalipto y Acacia Japonesa. Las especies menores o arbustivas se presentan en los márgenes de las corrientes superficiales aunque en proporciones menores debido a la ampliación de la frontera agrícola y ganadera que ha invadido la ronda hídrica principalmente de la quebrada Piquisiqui.

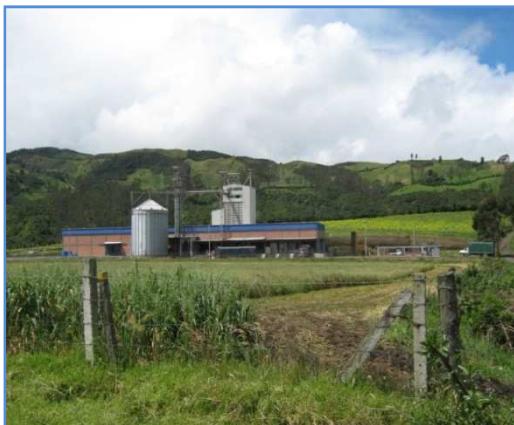
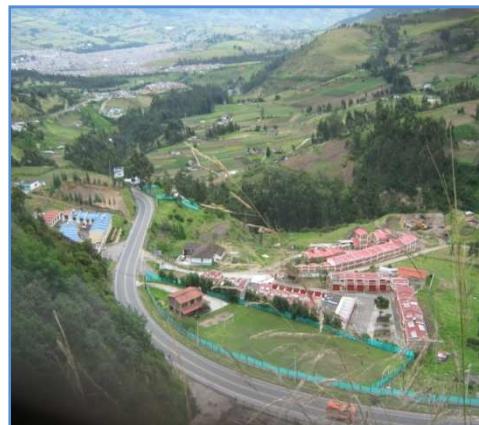
Figura 9. Sector Industrial y de servicios – Zona Media

- Industrial y de Servicios: de tipo industrial se destacan empresas como Bavaria que cuenta con un centro de acopio y distribución de bebidas, Concentrados del Sur que produce alimentos para animales, Lácteos Andinos que produce derivados lácteos y pequeñas industrias de tipo artesanal que elaboran quesos.

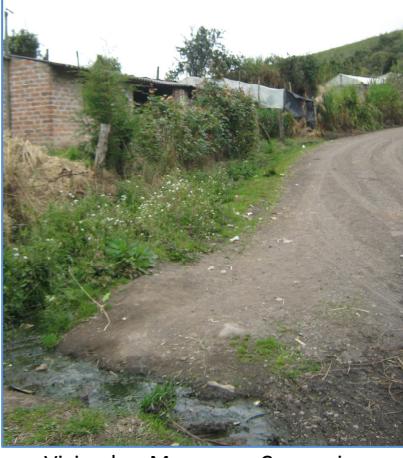
UV1	VIVIENDA CAMPESINA CON MARRANERA			
MUNICIPIO: Tangua		CORREGIMIENTO: Nuevo Horizonte		VEREDA: Marqueza Alta
COORDENADAS:	E: 970.551	N: 620.066	Elev.: 3.207	FUENTE RECEPTORA: Cauce Principal (quebrada Piquisiqui)
Tipo Vertimiento: - Domestico y Pecuario - Puntual Intermitente		Permisos o Autorizaciones Ambientales: No cuenta con Permiso de Vertimientos		Margen Descarga: Derecha

Vivienda y Marranera Campesina

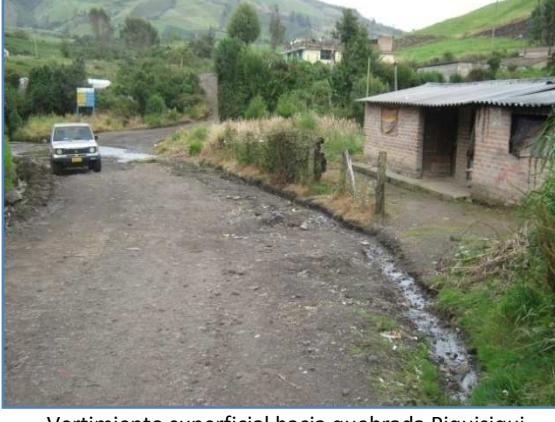
Vertimiento superficial hacia quebrada Piquisiqui		
DESCRIPCION: La vivienda cuenta con un galpón para albergar un promedio de cuatro a cinco porcinos. - Las aguas provenientes del lavadero, ducha y marranera son vertidos sin tratamiento previo a la cuenca de la vía escurriendo por gravedad hacia la quebrada Piquisiqui. - Las descargas se presentan de manera esporádica en horas del día. - El usuario carece de Legalización Ambiental. - En el sector existen más viviendas sin embargo no se identificaron vertimientos puntuales hacia la Quebrada.

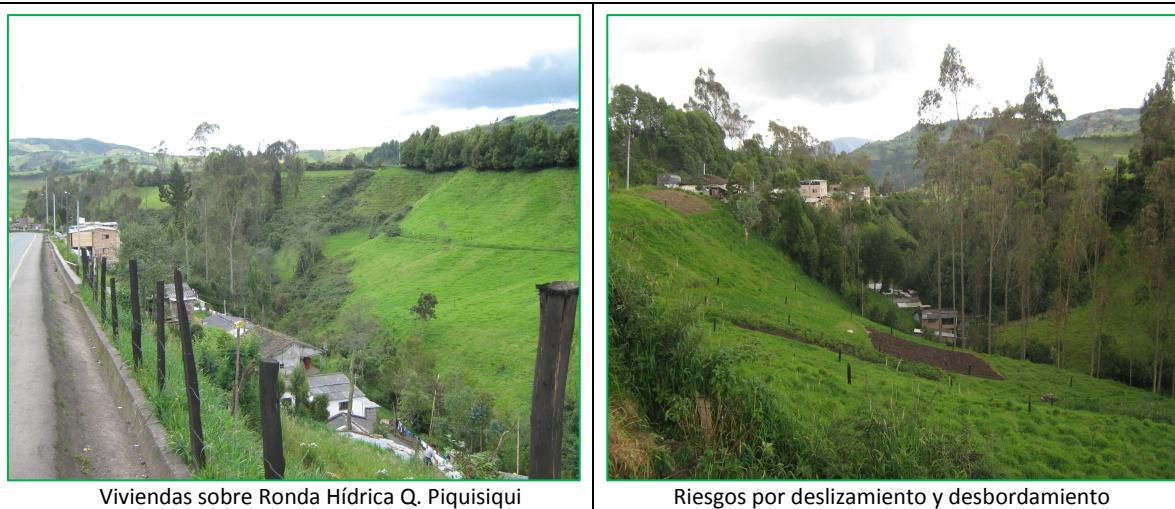
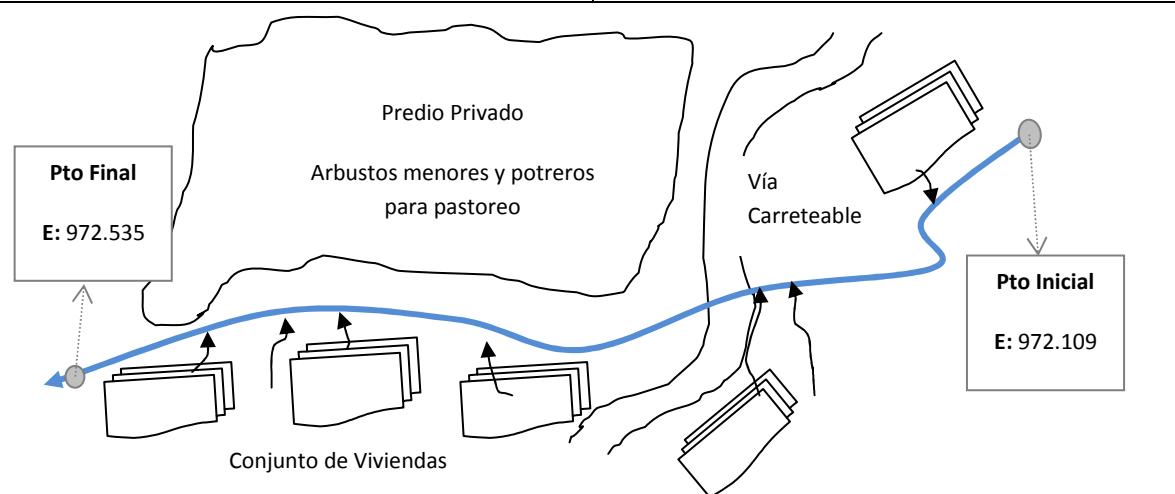
UV2	VIVIENDAS CUBIJAN BAJO			
MUNICIPIO: Tangua - Pasto		CORREGIMIENTO: Catambuco		VEREDA: Cubijan Bajo
COORDENADAS:	E: 972.248	N: 618.068	Elev.: 3.065	FUENTE RECEPTORA: Cauce Principal (quebrada Piquisiqui)
Tipo Vertimiento: - Domestico y Pecuario -Puntual Intermitente		Permisos o Autorizaciones Ambientales: No cuentan con Permiso de Vertimientos Uso de suelo NO compatible		Margen Descarga: Derecha e Izquierda

Vereda Cubijan Bajo – Georeferenciación y ubicación de viviendas sobre la ronda hídrica de la quebrada Piquisiqui

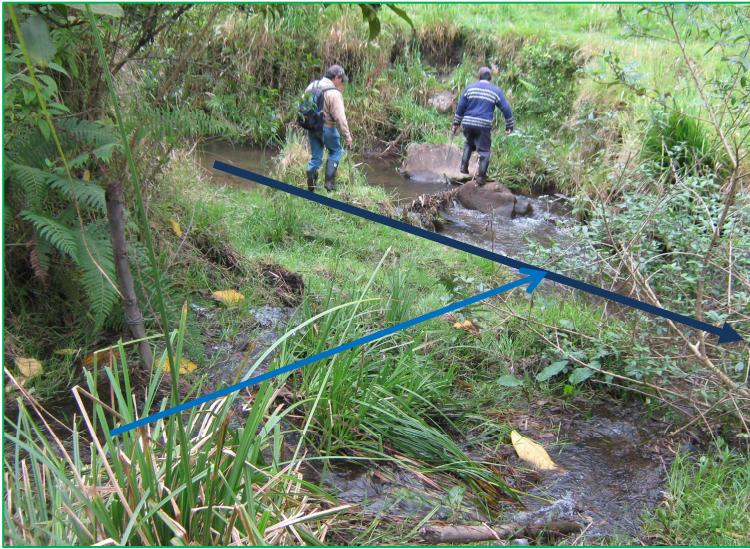
ARROYO SUPERFICIAL – FINCA LA VICTORIA				
MUNICIPIO: Tangua		CORREGIMIENTO: Nuevo Horizonte	VEREDA: Marqueza Alta	
Ubicación: Finca La Victoria – Sector Coba Negra		Fuente de confluencia o desembocadura: Cauce Principal (quebrada Piquisiqui)		Margen de Aporte: Derecha
COORDENADAS PUNTO DE CONFLUENCIA:	E: 970.934	N: 619.685	Elev.: 3.192	Aporte o Flujo: Discontinuo

<p>DESCRIPCIÓN: En invierno el arroyo aporta caudal a la quebrada Piquisiqui.</p> <ul style="list-style-type: none"> - En verano es aprovechado y desviado por los habitantes y finqueros para uso agrícola y pecuario, por lo cual su aporte en caudal a la quebrada Piquisiqui es mínimo o nulo. - El arroyo no presenta descargas o vertimientos puntuales en su recorrido, que alteren de manera considerable su calidad. - Al atravesar predios agrícolas y ganaderos es susceptible de recibir escurrimientos superficiales que arrastran materia orgánica e inorgánica como estiércol, orina y agroquímicos y fungicidas.

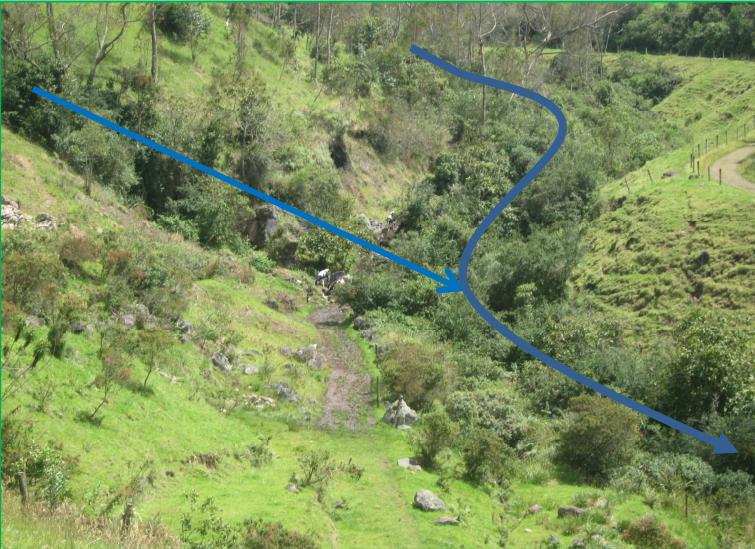
ARROYO SUPERFICIAL – FINCA LA VICTORIA				
MUNICIPIO: Tangua		CORREGIMIENTO: Nuevo Horizonte	VEREDA: Marqueza Alta	
Ubicación: Finca La Victoria – Sector Coba Negra		Fuente de confluencia o desembocadura: Cauce Principal (quebrada Piquisiqui)		Margen de Aporte: Derecha
COORDENADAS PUNTO DE CONFLUENCIA:	E: 971.238	N: 619.126	Elev.: 3.136	Aporte o Flujo: Discontinuo

<p>Confluencia Arroyo Superficial con quebrada Piquisiqui</p>				
<p>DESCRIPCIÓN: En invierno el arroyo se forma principalmente del rebose o desagüe de una laguna artificial ubicada en la Finca La Victoria sector Coba Negra de Propiedad de la familia Portilla, la cual desemboca en la quebrada Piquisiqui.</p> <ul style="list-style-type: none"> - En verano el arroyo prácticamente desaparece. - El arroyo no presenta descargas o vertimientos puntuales en su recorrido, que alteren de manera considerable su calidad. - La calidad del arroyo es vulnerable a alteraciones debido al paso de ganado, el cual se detiene a tomar agua de su cauce.

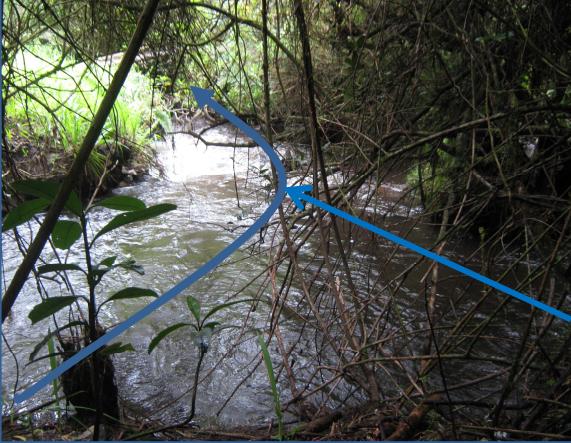
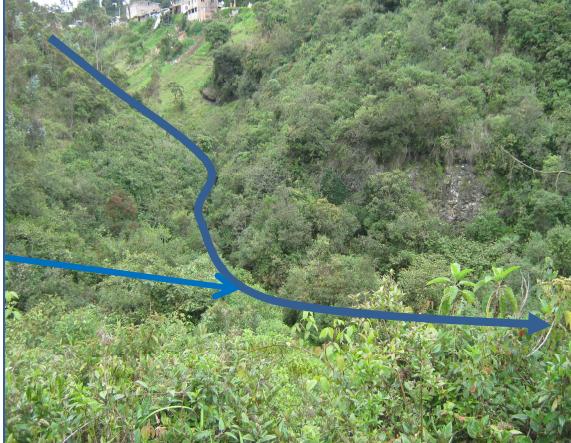
Tabla 11. Afluentes Naturales de la Quebrada Miraflores AN3

AN3		QUEBRADA HATO VIEJO		
MUNICIPIO: Pasto		CORREGIMIENTO: Catambuco	VEREDA: Cubijan Bajo	
Ubicación: Cubijan Bajo y Finca de Alejandro Chamorro		Fuente de confluencia o desembocadura: Cauce Principal (quebrada Piquisiqui)		Margen de Aporte: Derecha
COORDENADAS PUNTO DE CONFLUENCIA:	E: 973.157	N: 618.097	Elev.: 3.031	Aporte o Flujo: Continuo

<p>DESCRIPCIÓN: A partir de la confluencia de la quebrada Hato Viejo con la quebrada Piquisiqui, la corriente hídrica se identifica con el nombre de quebrada Miraflores.</p> <ul style="list-style-type: none"> - La corriente aporta agua de manera continua durante todo el año, con variaciones de caudal dependiendo de las condiciones climáticas (invierno o verano). - La quebrada atraviesa predios privados utilizados principalmente para la ganadería intensiva. - La ronda hídrica presenta protección con especies arbustivas menores pero en algunos sectores no cumple con los treinta (30) metros estipulados en la Normatividad Ambiental vigente (Decreto 1449 de 1977). - La quebrada no presenta descargas o vertimientos puntuales en su recorrido, que alteren de manera considerable su calidad. - Los riesgos de alteración de calidad de la corriente se centran en el paso de ganado y escurrimientos superficiales que arrastren partículas de tipo orgánico y/o inorgánico dependiendo del uso del suelo (agrícola o pastoreo).

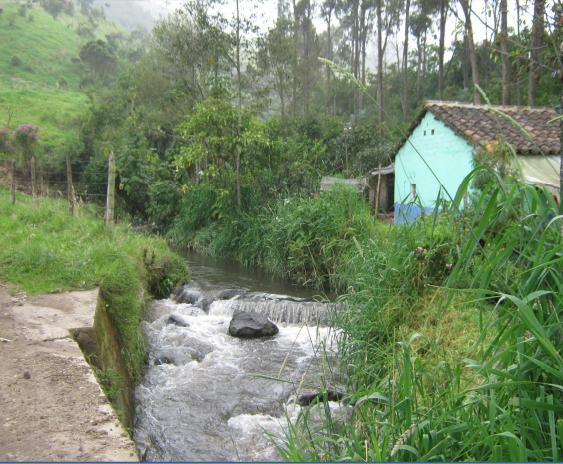
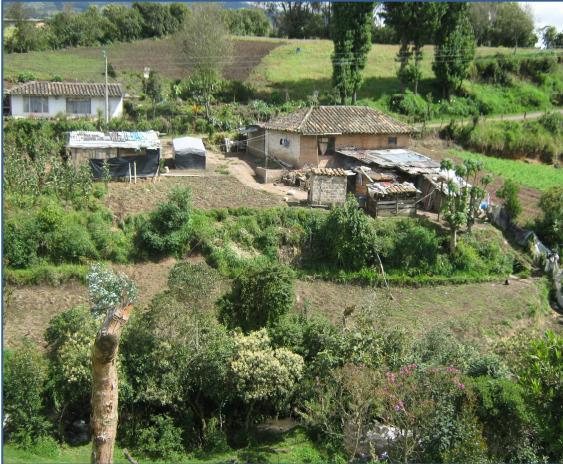
Viviendas sobre Ronda Hídrica Q. Miraflores

Marraneras con descarga al Cauce Principal		
DESCRIPCION: Viviendas ubicadas al margen izquierdo de la quebrada Miraflores, en el sector del puente que conduce al caserío de Miraflores. <ul style="list-style-type: none"> - Vertimientos difusos a la Quebrada sin tratamiento previo. - Vertimientos directos de algunos sanitarios, lavaderos y marraneras. - Invasión de la ronda hídrica de la quebrada - Desprotección del cauce principal - Número aproximado de viviendas sobre la ronda hídrica: 4 - Numero promedio de habitantes por vivienda: 5 - Disposición inadecuada de residuos sólidos en las laderas y cauce principal. - Algunas de las viviendas no podrían ser legalizadas ambientalmente ya que se encuentran dentro de la ronda hídrica de la quebrada Miraflores. Por lo tanto debería contemplarse su reubicación.

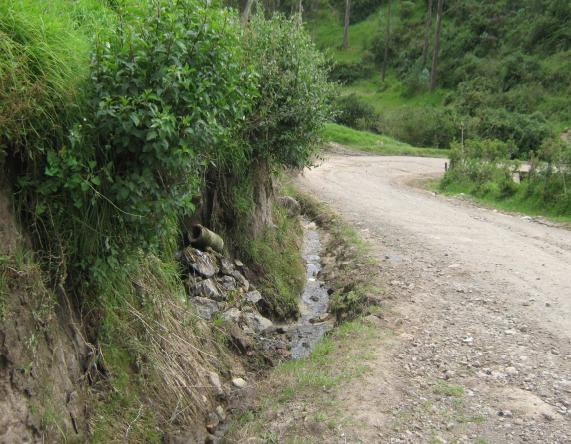
UV4	LAVADERO DE ZANAHORIA SECTOR SAN JOSE			
MUNICIPIO: Pasto		CORREGIMIENTO: Catambuco		VEREDA: San José
COORDENADAS:		E: 975.714	N: 619.675	Elev.: 2.840
Tipo Vertimiento: - Agrícola - Puntual Intermitente		Permisos o Autorizaciones Ambientales: No cuentan con Plan de Manejo		Margen Descarga: Derecha

Escurrimiento lavadero hacia Cauce Principal

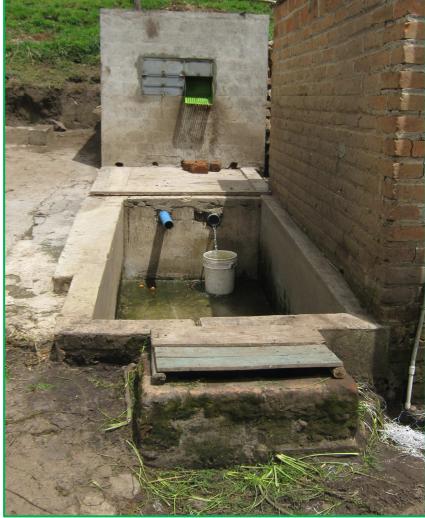
Lavadero - Uso Ineficiente de Agua		
DESCRIPCION: El lavadero de zanahoria se encuentra ubicado al costado derecho de la quebrada Miraflores fuera del área de protección de la corriente. - Los vertimientos escurren de manera superficial a la cuneta de la vía y por gravedad caen a la quebrada Miraflores. - Las aguas residuales contienen en su mayoría sólidos asociados a partículas de suelo como tierra y posiblemente residuos de agroquímicos en el caso que sean utilizados. - El lavado es esporádico dependiendo de la época de cosecha de zanahoria en la Vereda. - Por el tipo y condiciones en que se da el vertimiento, no se observan alteraciones considerables de calidad sobre el cauce principal de la quebrada Miraflores. - El principal impacto se concentra en el uso ineficiente de agua ya que no cuenta con válvulas o llaves que corten el flujo, por lo cual el agua escurre se presente o no actividad de lavado.

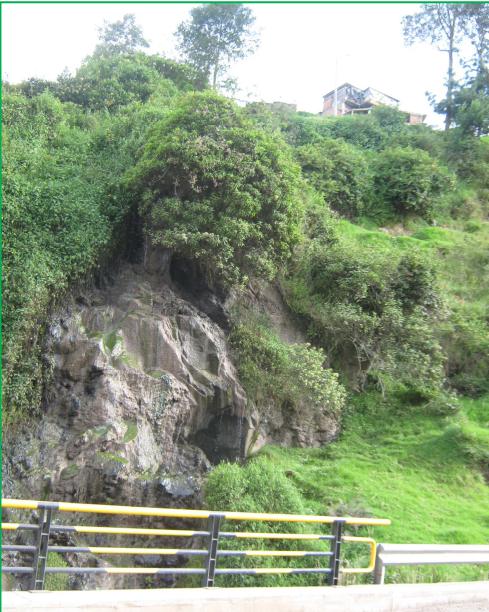
Descargas a la quebrada Miraflores Sector puente vía Botana

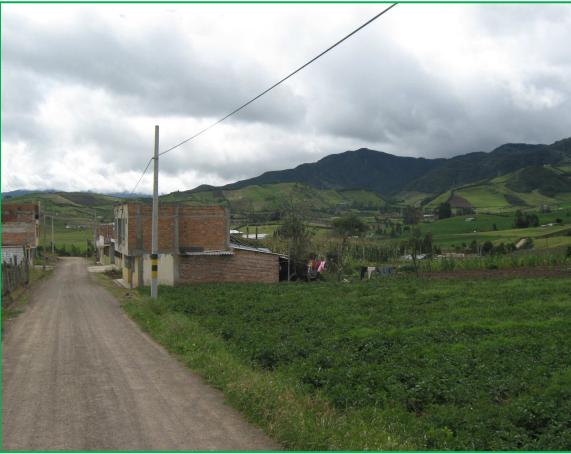
Vereda Botanilla - Sector que vierte a Descargas 1 del Puente			
DESCRIPCION: Las descargas corresponden a aguas residuales provenientes del sistema de alcantarillado de un grupo de viviendas de la vereda Botanilla. - Por condiciones topográficas y de relieve los vertimientos recorren una acequia al aire libre y posteriormente son descargados al cauce principal de la quebrada Miraflores en forma de cascada en el sector del puente que conduce a la vereda Botana. - Las aguas residuales vertidas carecen de sistema de tratamiento, la vereda cuenta únicamente con un sistema de alcantarillado que por su topografía tiene tres puntos de vertimiento, dos de ellos en el cauce principal de la corriente hídrica en ordenamiento y el tercero al sistema de alcantarillado del centro poblado de Catambuco. - A parte de las viviendas, en este punto de vertimiento, también descargan dos usuarios de tipo industrial los cuales se detallan en el ítem correspondiente a "Usuarios de Vertimientos que Descargan a Afluentes Naturales o Acequias" con la siguiente codificación: -Quesos La Pradera: UV5-1 - Productos la Pastusita: UV5-2 - El vertimiento fue determinado como intermitente ya que depende de la hora y momento en que las viviendas y las pequeñas industrias generen descargas, por lo tanto el caudal puede ser muy variable o en algunos casos nulo durante las 24 horas del día. Sin embargo cabe mencionar

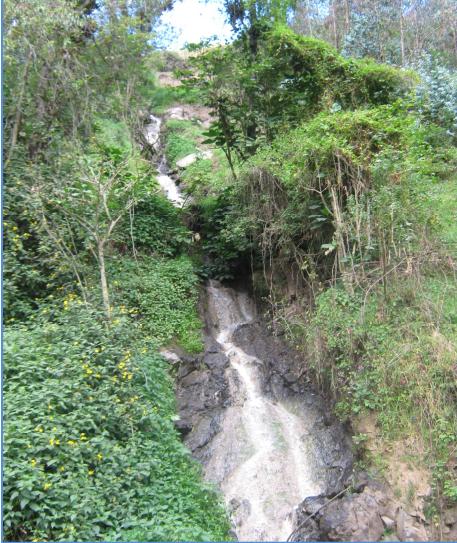
UV6		DESCARGAS 2 VEREDA BOTANILLA SUMIDERO VIA BOTANA		
MUNICIPIO: Pasto		CORREGIMIENTO: Catambuco		VEREDA: Botanilla
COORDENADAS:		E: 976.864	N: 620.942	Elev.: 2.705 FUENTE RECEPTORA: Cauce Principal
Tipo Vertimiento: - Domestico y pecuario -Puntual Intermitente		Permisos o Autorizaciones Ambientales: No cumple con las Normas de Vertimientos al carecer de un Sistema de Tratamiento		Margen Descarga: Izquierda

Descargas a la quebrada Miraflores Sector sumidero vía Botana

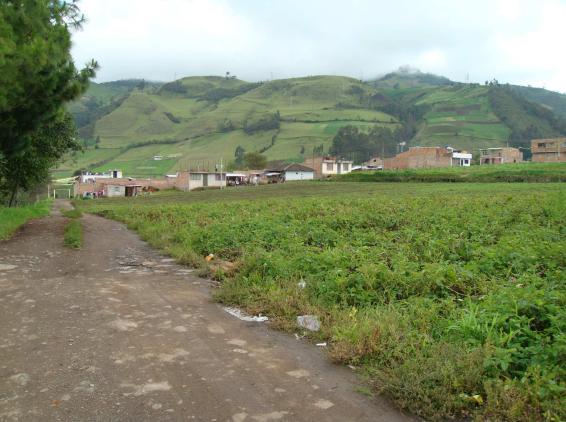
Vereda Botanilla - Sector que vierte a Descargas 2 sumidero vía Botana		
<p>DESCRIPCION: Las descargas corresponden a aguas residuales provenientes del sistema de alcantarillado de un grupo de viviendas de la vereda Botanilla.</p> <ul style="list-style-type: none"> - Por condiciones topográficas y de relieve los vertimientos recorren una acequia al aire libre, caen a una alcantarilla vial, atraviesan la carretera que conduce a la vereda Botana y posteriormente escurren por una ladera empinada hasta descargar en el cauce principal de la quebrada Miraflores sobre el margen izquierdo. - Las aguas residuales vertidas carecen de sistema de tratamiento, la vereda cuenta únicamente con un sistema de alcantarillado que por su topografía tiene tres puntos de vertimiento, dos de ellos en el cauce principal de la corriente hídrica en ordenamiento y el tercero al sistema de alcantarillado del centro poblado de Catambuco. - A parte de las viviendas, se identificó una finca pecuaria de propiedad del señor Javier Delgado la cual se detalla en el ítem correspondiente a “Usuarios de Vertimientos que Descargan a Afluentes Naturales o Acequias” con la siguiente codificación: <p>-Finca de Javier Delgado : UV6-1</p>

- El vertimiento fue determinado como intermitente ya que depende de la hora y momento en que se generen descargas de las viviendas, por lo tanto el caudal puede ser muy variable o en algunos casos nulo durante las 24 horas del día. Sin embargo cabe mencionar que debido a que el último tramo es en acequia, puede existir un aporte de aguas de escorrentía canalizadas hacia el mismo punto de vertimiento volviéndolo en épocas de invierno de tipo continuo.

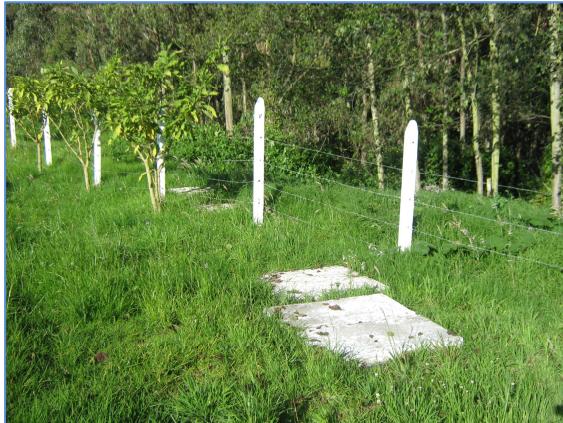
Sistema de Tratamiento de Aguas Residuales	
DESCRIPCION: Presta el servicio de alojamiento temporal por horas. - Cuenta con catorce (14) habitaciones, una de ellas con servicio de yacuzzi. - En promedio atiende 6 parejas/día y en fines de semana 12 parejas/día. - Cuenta con un total de cuatro empleados. - El predio tiene lindero con el talud izquierdo de la quebrada Miraflores por lo tanto se respetan los 30 metros de la ronda predominando en la franja protectora arbustos, especies menores y eucaliptos. - Las aguas residuales generadas provienen de la utilización de sanitarios, duchas, lavamanos, yacuzzi, aseo de habitaciones y lavado de sabanas, cobijas, etc. Por lo tanto el tipo de vertimiento es domestico. - Cuenta con Sistema de Tratamiento de Aguas Residuales - STAR - En cuanto permisos ambientales, ante CORPONARIÑO se encuentra en proceso de legalización del Permiso de Vertimientos.

INFRAESTRUCTURA HIDRAULICA – STAR				
COORDENADAS:	E: 976.614	N: 621.300	Elev.: 2.710	COMPONENTES O UNIDADES: - Cajilla de aforo, Trampa de Grasas, Tanque Septico y Filtro Anaerobio de Flujo Ascendente FAFA
DESCRIPCION: El efluente tratado es de tipo intermitente ya que depende del uso de las instalaciones. - El mantenimiento del Tanque Séptico y Filtro FAFA se efectúa anualmente mediante la contratación del vehículo Vactor de la empresa EMPOPASTO SA ESP que extrae y succiona los lodos. - El efluente tratado se realiza mediante tubería hacia el talud izquierdo de la quebrada Miraflores. - Por topografía y relieve la descarga no se hace directamente al cauce sino a la ladera. Por esta razón y porque el caudal es muy pequeño, no se identificó un vertimiento puntual sobre la corriente hídrica. - El usuario no presenta una caracterización actualizada del STAR ya que está en espera de que este se estabilice debido a las labores de mantenimiento recientes. - Para la etapa de caracterización de vertimientos, no se tuvo en cuenta este, ya que por lo explicado anteriormente no se considera que afecte directamente a la fuente.

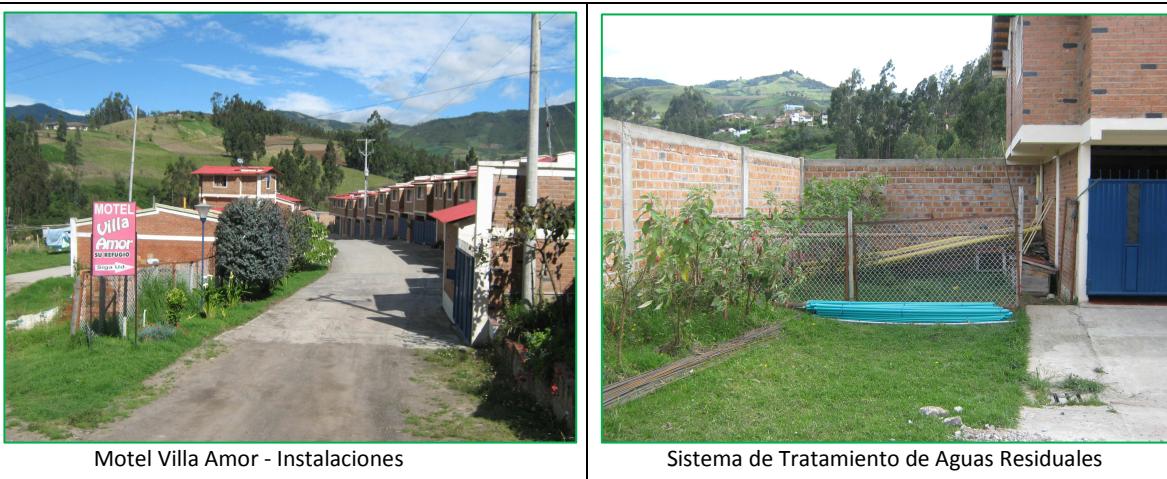
Tabla 17. Usuarios de Vertimientos UV8

DESCRIPCION: Presta el servicio de alojamiento temporal durante las 24 horas.

- Cuenta con diecinueve (19) habitaciones.
- En promedio atiende 10 parejas/día y en fines de semana 14 a 20 parejas/día.
- Cuenta con un total de dos empleados.
- El predio tiene lindero con el talud izquierdo de la quebrada Miraflores por lo tanto se respetan los 30 metros de la ronda predominando en la franja protectora arbustos, especies menores y eucaliptos.
- Las aguas residuales generadas provienen de la utilización de sanitarios, duchas, lavamanos, aseo de habitaciones y lavado de sabanas, cobijas, etc. Por lo tanto el tipo de vertimiento es doméstico.
- Cuenta con Sistema de Tratamiento de Aguas Residuales - STAR
- En cuanto permisos ambientales, ante CORPONARIÑO se encuentra en proceso de legalización del Permiso de Vertimientos.

INFRAESTRUCTURA HIDRAULICA – STAR

COORDENADAS:	E: 976.582	N: 621.386	Elev.: 2.711	COMPONENTES O UNIDADES: - Cajilla de aforo, Trampa de Grasas, Tanque Septico y Filtro Anaerobio de Flujo Ascendente FAFA
---------------------	-------------------	-------------------	---------------------	--

DESCRIPCION: El efluente tratado es de tipo intermitente ya que depende del uso de las instalaciones.

- El mantenimiento del Tanque Séptico y Filtro FAFA se efectúa anualmente mediante la contratación del vehículo Vactor de la empresa EMPOPASTO SA ESP que extrae y succiona los lodos.
- El efluente del STAR es vertido mediante manguera PEAD a una acequia la cual tiene pendiente hacia la quebrada Miraflores por el margen izquierdo.
- El STAR se encuentra cubierto por tierra y pastos por lo tanto para su monitoreo es necesario requerir con anterioridad a la visita su preparación.
- Las aguas grises del lavado de sabanas tienen instalada una trampa de grasas y son conducidas y vertidas de manera independiente a las aguas del STAR, pero sobre la misma ladera de la quebrada Miraflores.
- Por topografía y relieve la descarga no se hace directamente al cauce sino a la ladera. Por esta

razón y porque el caudal es muy pequeño, no se identificó un vertimiento puntual sobre la corriente hídrica.

- El usuario no presenta una caracterización actualizada del STAR ya que está en espera de que este se establezca debido a las labores de mantenimiento recientes.
- Para la etapa de caracterización de vertimientos, no se tuvo en cuenta este, ya que por lo explicado anteriormente no se considera que afecte directamente a la fuente.
- Se encuentran ejecutando labores de adecuación y relleno de suelos y levantamiento de una nueva edificación.

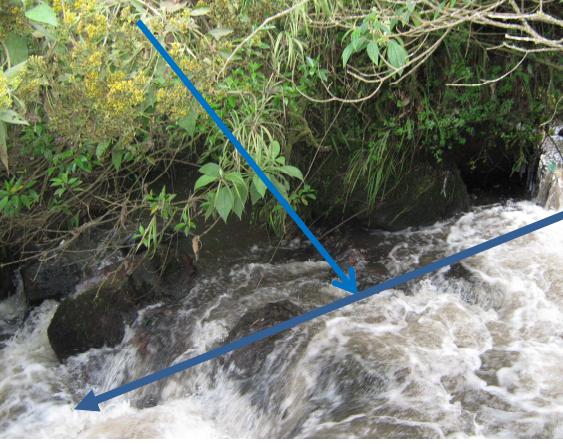
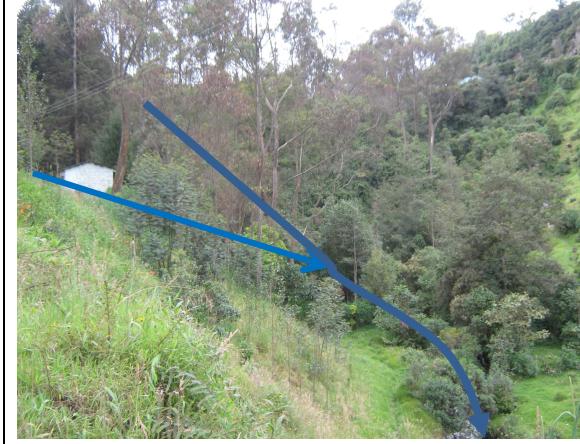
Tabla 18. Afluentes Naturales Quebrada Miraflores AN4

DESCRIPCIÓN: La corriente aporta agua de manera continua durante todo el año, con variaciones de caudal dependiendo de las condiciones climáticas (invierno o verano). <ul style="list-style-type: none"> - La quebrada atraviesa predios privados utilizados principalmente para la ganadería intensiva y agricultura de subsistencia. - La ronda hídrica presenta protección con especies arbustivas menores pero en algunos sectores no cumple con los treinta (30) metros estipulados en la Normatividad Ambiental vigente (Decreto 1449 de 1977). - En el punto de confluencia se resalta un área de protección de la ronda hídrica con especies menores y árboles como eucalipto, pino y acacia.

- En el recorrido de la Quebrada enfocado en el tramo final antes de su desembocadura al Cauce Principal no se identificaron vertimientos puntuales que afecten la calidad de la fuente. Sin embargo según información suministrada por habitantes del sector, en la parte media de la microcuenca La Aserradora se presentaban anteriormente descargas puntuales provenientes del lavado de establos en una finca ganadera.
- Los riesgos de alteración de calidad de la corriente se centran en el paso de ganado y escurremientos superficiales que arrastren partículas de tipo orgánico y/o inorgánico dependiendo del uso del suelo (agrícola o pastoreo).

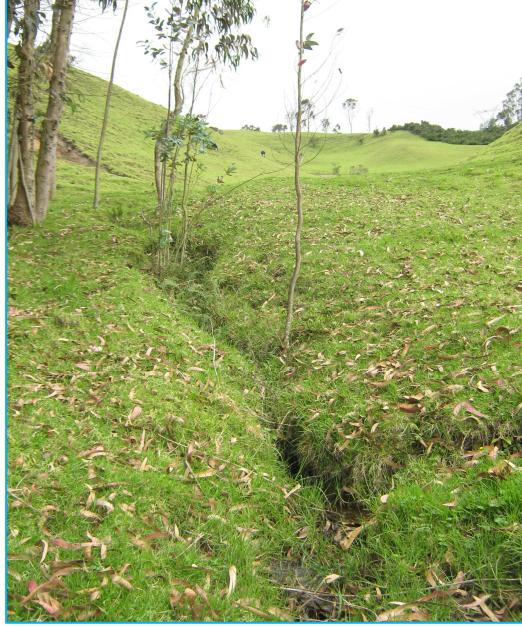
<p>Acequia aportante de la quebrada Miraflores</p> <p>DESCRIPCIÓN: La acequia se forma principalmente en invierno como resultado de escurremientos superficiales en los potreros y reboses de las captaciones para abrevaderos.</p> <ul style="list-style-type: none"> - En verano es aprovechado y desviado por los habitantes y finqueros para uso agrícola y pecuario, por lo cual su aporte en caudal a la quebrada Miraflores es mínimo o nulo. - El arroyo no presenta descargas o vertimientos puntuales en su recorrido, que alteren de manera considerable su calidad. - Los riesgos de alteración de calidad de la corriente se centran en el paso de ganado y

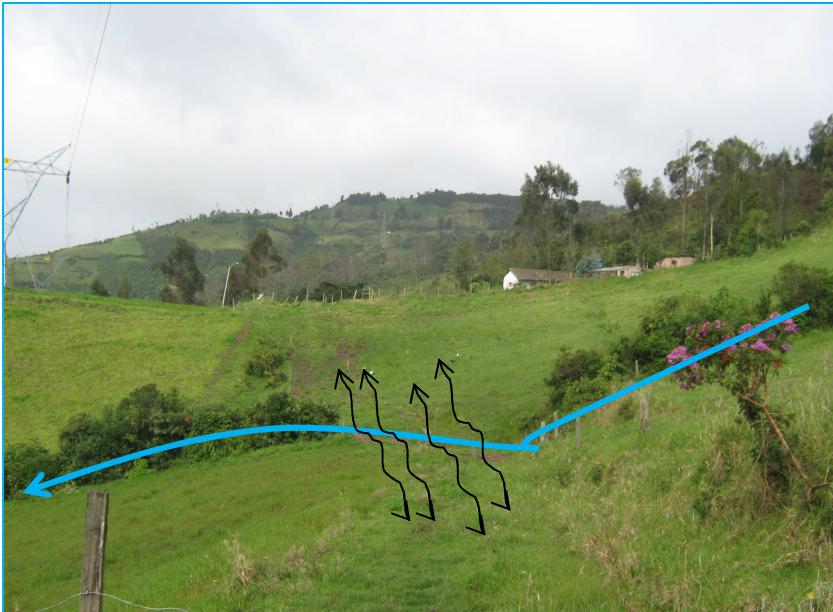
<p>Acequia aportante de la quebrada Miraflores con paso constante de ganado</p> <p>DESCRIPCIÓN: La acequia se forma principalmente en invierno como resultado de escorrentimientos superficiales y acumulación de agua por la presencia de vegetación arbustiva en la parte alta de la montaña.</p> <ul style="list-style-type: none"> - En verano es aprovechado y desviado por los habitantes y finqueros para uso agrícola y pecuario, por lo cual su aporte en caudal a la quebrada Miraflores es mínimo o nulo. - El arroyo no presenta descargas o vertimientos puntuales en su recorrido, que alteren de manera considerable su calidad. - Los riesgos de alteración de calidad de la corriente se centran en el paso constante de ganado hacia los potreros de pastoreo.

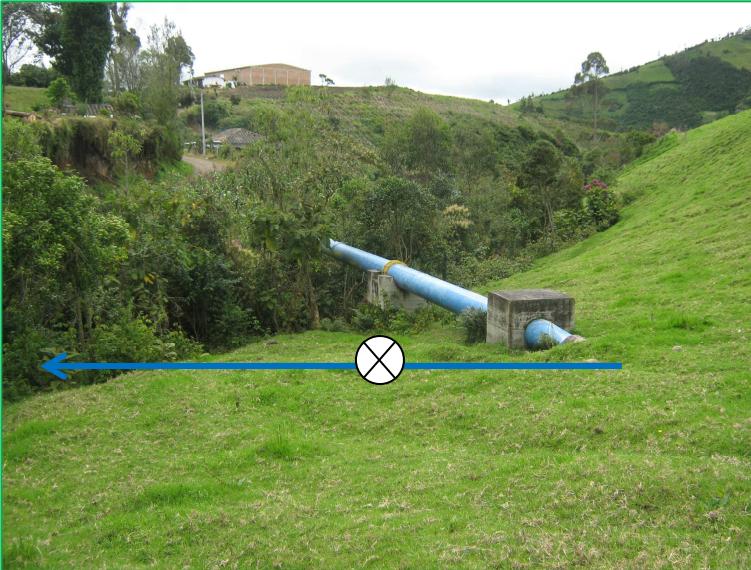
Paso Elevado sobre quebrada Miraflores - Válvula Purga Conducción Represa Río Bobo				
<p>DESCRIPCIÓN: La conducción de agua captada en la represa de río Bobo para consumo humano de los habitantes de la ciudad de Pasto, atraviesa la quebrada Miraflores por medio de un paso elevado en el sector del puente que comunica al caserío Miraflores con la vía Panamericana Sur, con destino a la Planta de Tratamiento de Agua Potable Centenario.</p> <ul style="list-style-type: none"> - Como el cauce principal es un punto topográficamente bajo de la conducción, la empresa operadora de servicios públicos EMPOPASTO SA ESP tiene instalada una válvula purga, para el vaciado de la tubería, cuya salida o desagüe esta dirigido hacia la corriente hídrica. - El aporte de caudal de esta conducción hacia el cauce principal de la quebrada Miraflores es muy esporádico ya que se presenta únicamente cuando la empresa EMPOPASTO realiza la suspensión del servicio y vaciado de la tubería para reparaciones o reemplazo de algún accesorio. - Cabe anotar que según información suministrada por los habitantes del sector, en épocas de verano cuando el caudal del Cauce Principal disminuye considerablemente, la purga es abierta por periodos cortos por parte de operarios de EMPOPASTO con el fin de aportar agua a la Quebrada de manera que garantice un caudal aguas abajo en el punto en donde se encuentra ubicada una bocatoma destinada también para el consumo humano de los habitantes de la ciudad de Pasto pertenecientes al área de influencia de la Planta de Tratamiento del barrio Mijitayo.

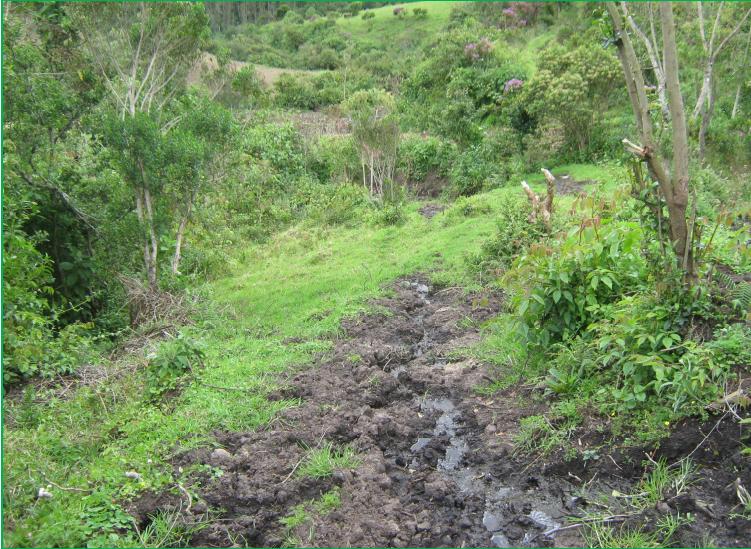
Tabla 22. Afluentes Naturales Quebrada Miraflores AN8

Acequia aportante de la quebrada Miraflores con paso constante de ganado									
DESCRIPCIÓN: La acequia se forma principalmente en invierno como resultado de escurremientos superficiales y acumulación de agua por la presencia de vegetación arbustiva en la parte alta de la montaña.									
<ul style="list-style-type: none"> - En verano es aprovechado y desviado por los habitantes y finqueros para uso agrícola y pecuario, por lo cual su aporte en caudal a la quebrada Miraflores es mínimo o nulo. - El arroyo no presenta descargas o vertimientos puntuales en su recorrido, que alteren de manera considerable su calidad. - Los riesgos de alteración de calidad de la corriente se centran en el paso constante de ganado hacia los potreros de pastoreo.

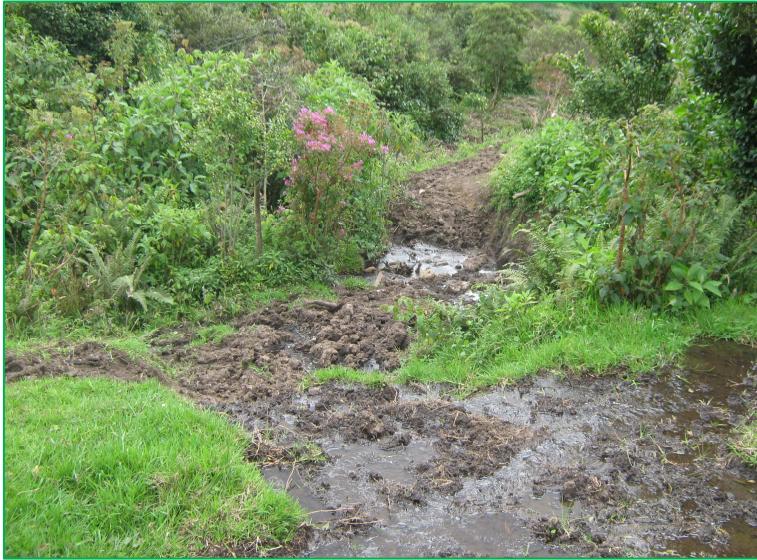
Tabla 23. Afluentes Naturales Quebrada Miraflores AN9

<p>Acequia aportante de la quebrada Miraflores con paso constante de ganado</p> <p>DESCRIPCIÓN: La acequia se forma principalmente en invierno como resultado de escurrimientos superficiales y acumulación de agua por la presencia de vegetación arbustiva en la parte alta de la montaña.</p> <ul style="list-style-type: none"> - En verano es aprovechado y desviado por los habitantes y finqueros para uso agrícola y pecuario, por lo cual su aporte en caudal a la quebrada Miraflores es mínimo o nulo. - El arroyo no presenta descargas o vertimientos puntuales en su recorrido, que alteren de manera considerable su calidad. - Los riesgos de alteración de calidad de la corriente se centran en el paso constante de ganado hacia los potreros de pastoreo.

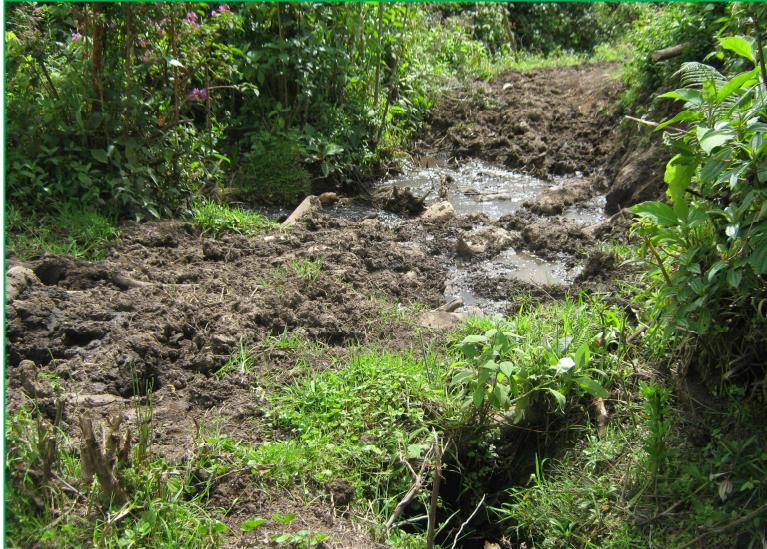
Tabla 24. Afluentes Naturales Quebrada Miraflores AN10

Acequia aportante de la quebrada Miraflores con paso constante de ganado				
DESCRIPCIÓN: La acequia se forma principalmente en invierno como resultado de escurreimientos superficiales y acumulación de agua por la presencia de vegetación arbustiva en la parte alta de la montaña. - En verano es aprovechado y desviado por los habitantes y finqueros para uso agrícola y pecuario, por lo cual su aporte en caudal a la quebrada Miraflores es mínimo o nulo. - El arroyo no presenta descargas o vertimientos puntuales en su recorrido, que alteren de manera considerable su calidad. - Los riesgos de alteración de calidad de la corriente se centran en el paso constante de ganado hacia los potreros de pastoreo.

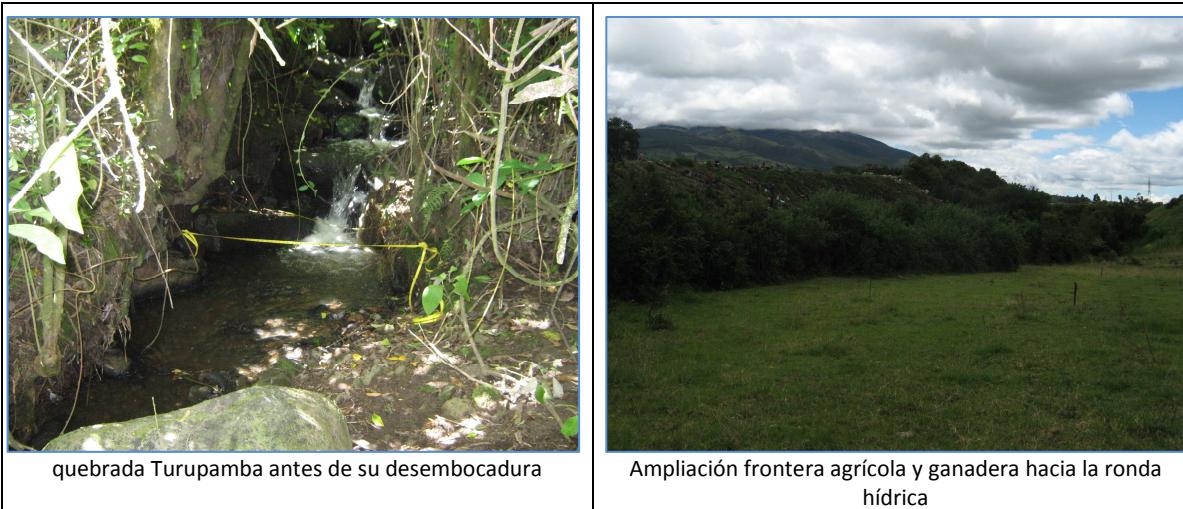
Tabla 25. Afluentes Naturales Quebrada Miraflores AN11

DESCRIPCIÓN: La corriente aporta agua de manera continua durante todo el año, con variaciones de caudal dependiendo de las condiciones climáticas (invierno o verano).

- La quebrada atraviesa predios privados utilizados principalmente para la agricultura de subsistencia e intensiva como en el predio del señor José Pantoja quien está ampliando la frontera agrícola hacia la parte alta de las montañas para la siembra de papa.

- La ronda hídrica presenta protección con especies arbustivas menores pero en su mayoría no cumple con los treinta (30) metros estipulados en la Normatividad Ambiental vigente (Decreto 1449 de 1977).

- Se observa ampliación de los linderos de los predios hasta los márgenes de la Quebrada
- En el punto de confluencia se resalta un área de protección de la ronda hídrica con especies menores y arboles como acacia.

- En el recorrido de la Quebrada enfocado en el tramo final antes de su desembocadura al Cauce Principal no se identificaron vertimientos puntuales que afecten la calidad de la fuente.

- La quebrada desemboca en el cauce principal unos metros antes de la bocatoma del acueducto de Mijitayo operado por la empresa EMPOPASTO SA ESP

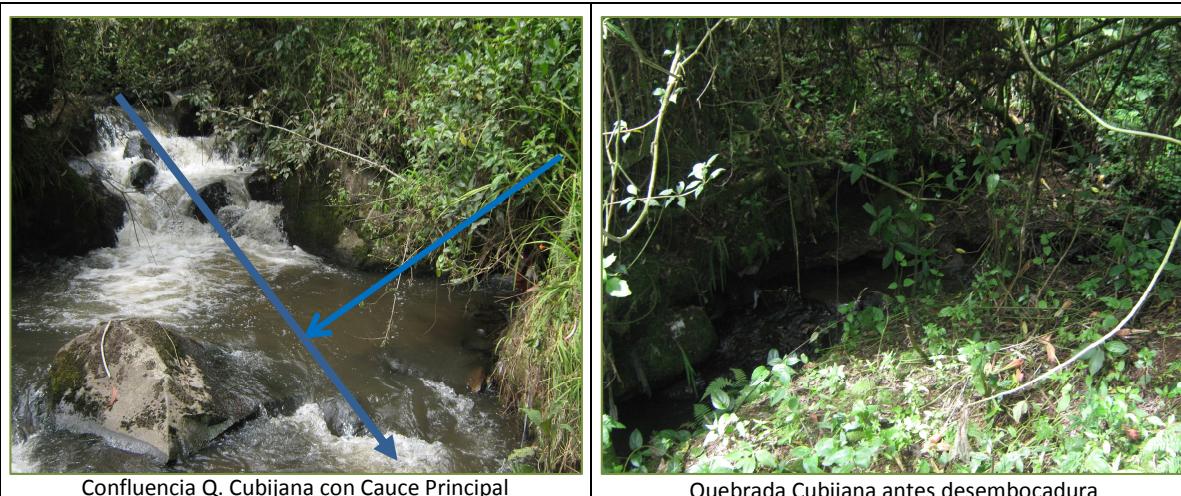
Tabla 26. Afluentes Naturales Quebrada Miraflores AN12

DESCRIPCIÓN: La corriente aporta agua de manera continua durante todo el año, con variaciones de caudal dependiendo de las condiciones climáticas (invierno o verano).

- La quebrada se forma de escurrimientos superficiales en las faldas del volcán Galeras. Atraviesa predios privados utilizados para la ganadería intensiva y agricultura de subsistencia.

- En la parte media sus márgenes son ocupadas por viviendas pertenecientes a la vereda La Merced.
- La ronda hídrica en la mayoría de su recorrido es desprotegida por ampliación de la frontera agrícola y ganadera, así como la ubicación de algunas viviendas. En la parte baja en el área de su desembocadura, se observa protección de márgenes con predominio de especies menores arbustivas y arboles como Acacia y Pino. La protección radica principalmente por la topografía y pendientes de las laderas que hacen de los suelos no aptos para uso agrícola y/o ganadero.

- Según información de los habitantes cercanos, en verano el caudal disminuye considerablemente ya que el agua en su parte alta es utilizada por los finqueros, presentándose problemas de estancamiento de aguas residuales provenientes de viviendas y lavado de establos.

- Antes de su desembocadura al cauce principal de la quebrada Miraflores, la quebrada Cubijana recibe descargas de aguas residuales principalmente de tipo u origen doméstico de tres usuarios identificados los cuales se detallan en el ítem correspondiente a "Usuarios de Vertimientos que Descargan a Afluentes Naturales o Acequias" con la siguiente codificación:

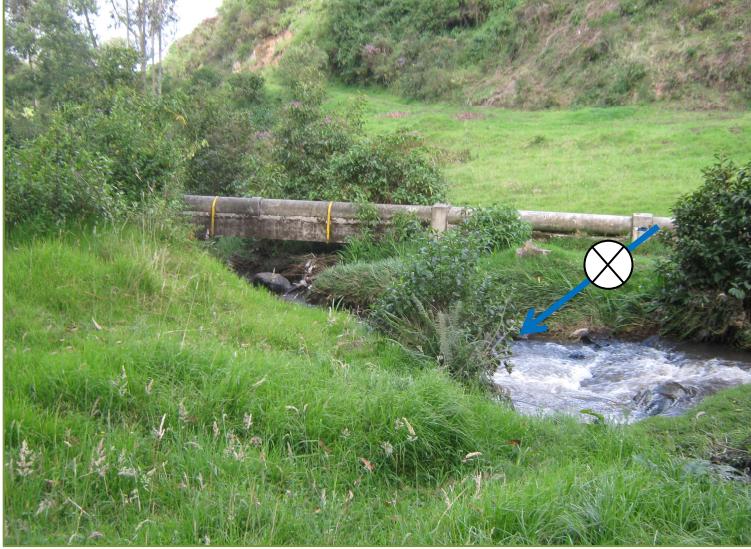
<p>Paso Elevado sobre quebrada Miraflores - Válvula Purga Conducción Acueducto Mijitayo</p> <p>DESCRIPCIÓN: La conducción de agua captada en la quebrada Miraflores para consumo humano de los habitantes de la ciudad de Pasto, atraviesa aguas abajo de la captación, el Cauce principal por medio de un paso elevado en el sector del puente que conduce a la vereda San Jose..</p> <p>- Como el cauce principal es un punto topográficamente bajo de la conducción, la empresa operadora de servicios públicos EMPOPASTO SA ESP tiene instalada una válvula purga, para el vaciado de la tubería, cuya salida o desagüe está dirigido hacia la corriente hídrica.</p> <p>- El aporte de caudal de esta conducción hacia el cauce principal de la quebrada Miraflores es muy esporádico ya que se presenta únicamente cuando la empresa EMPOPASTO realiza la suspensión del servicio y vaciado de la tubería para reparaciones o reemplazo de algún accesorio.</p>

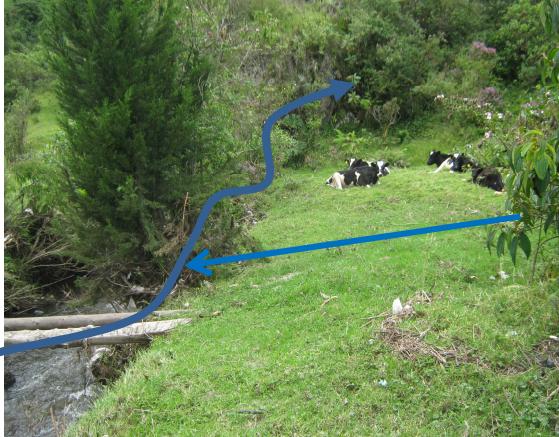
Confluencia Q. Santa Isabel con Cauce Principal

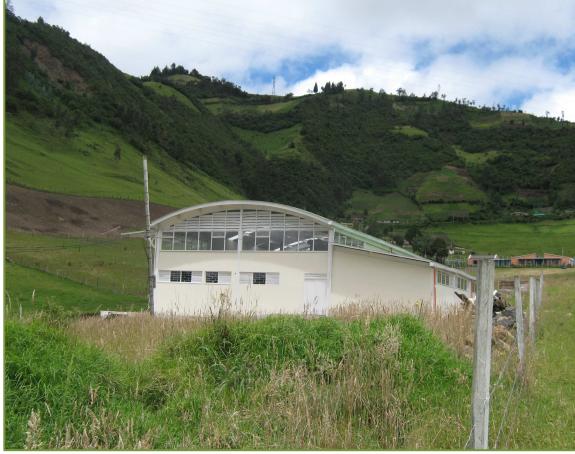
Centro de Acopio de Leche (Sin funcionamiento)
DESCRIPCIÓN: La corriente aporta agua de manera continua durante todo el año, con variaciones de caudal dependiendo de las condiciones climáticas (invierno o verano). <ul style="list-style-type: none"> - La corriente se forma como resultado de escurrimientos superficiales y acumulación de agua por la presencia de vegetación arbustiva en la parte alta de la montaña. - La ronda hídrica en la mayoría de su recorrido es desprotegida por ampliación de la frontera agrícola y ganadera. En la parte baja en el área de su desembocadura, predominan potreros permitiendo el acceso del ganado hasta las orillas de las fuentes hídricas. - El área de influencia de la quebrada, aparte de pastos, presenta minifundios con sembrados de papa, trigo y alverja. - Hacia el margen izquierdo de la quebrada Santa Isabel se levanta una construcción destinada a ser un centro de acopio y enfriamiento de leche, cuya Representación está a cargo de una cooperativa o grupo de ganaderos lecheros de la zona. Aunque el expediente para legalización del Permiso de Vertimientos y demás autorizaciones ambientales se encuentran abiertos en CORPONARIÑO, el proyecto está parado y no tiene avance alguno por situaciones internas a nivel de los socios de la cooperativa. Por lo tanto el proyecto en la actualidad no está generando vertimientos, ni impacto sobre la corriente superficial.

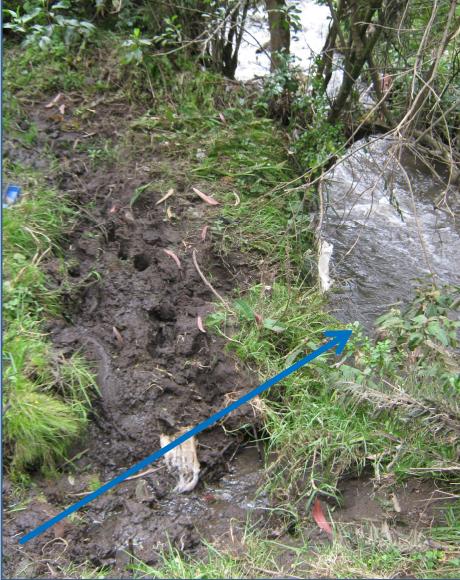
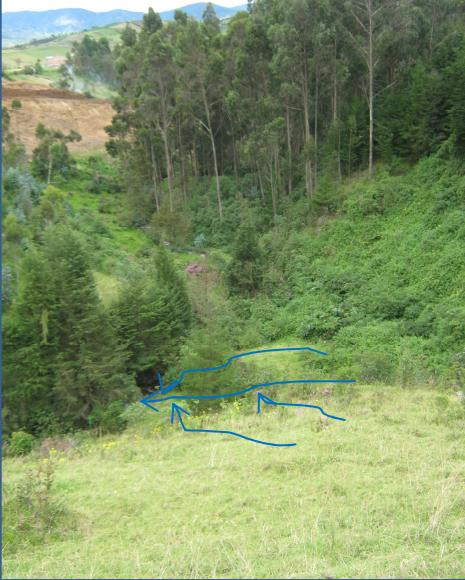
Escurrimientos superficiales hacia la quebrada Miraflores
DESCRIPCIÓN: Escurrimientos formados principalmente en invierno procedentes de las laderas desprotegidas que por gravedad y condiciones topográficas y de relieve confluyen en una acequia natural que desemboca al Cauce principal. - En verano es aprovechado y desviado por los habitantes y finqueros para uso agrícola y pecuario, por lo cual su aporte en caudal a la quebrada Miraflores es mínimo o nulo. - Los riesgos de alteración de calidad de la acequia natural se centran en el paso de ganado y escurrimientos superficiales que arrastren partículas de tipo orgánico y/o inorgánico dependiendo del uso del suelo (agrícola o pastoreo).

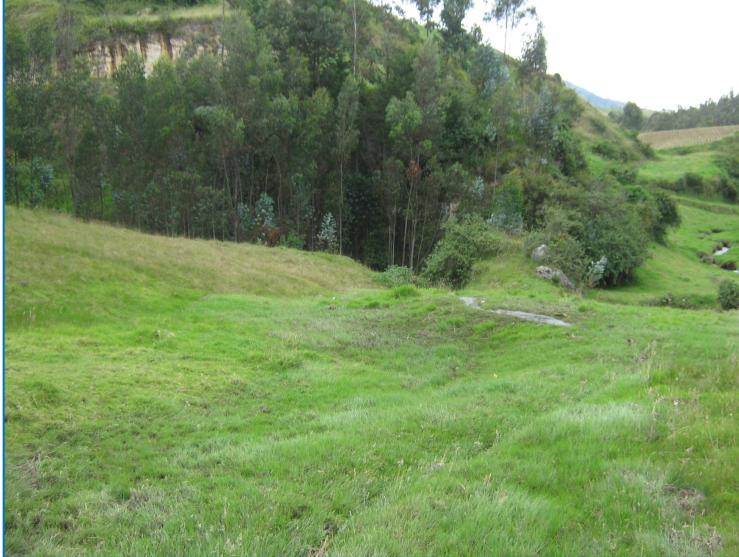
Confluencia Arroyo Granja Botana con Cauce Principal				
<p>DESCRIPCIÓN: La corriente aporta agua de manera continua durante todo el año, con variaciones de caudal dependiendo de las condiciones climáticas (invierno o verano).</p> <ul style="list-style-type: none"> - El arroyo tiene su nacimiento en predios de la Granja Experimental Botana propiedad de la Universidad de Nariño. - El arroyo escurre superficialmente por potreros de la Granja, posteriormente por la cuneta vial de la carretera a Botana, atraviesa un predio privado con predominio de pastos para ganado y finalmente desemboca en la quebrada Miraflores por el costado derecho. - En la parte baja en el área de su desembocadura, se observa desprotección de márgenes con predominio de pastos para pastoreo de ganado hasta la orilla de las corrientes. - Antes de su desembocadura al cauce principal de la quebrada Miraflores, el Arroyo recibe como principal descarga, el efluente tratado del Sistema de Tratamiento de Aguas Residuales de la Granja Experimental Botana de la Universidad de Nariño el cual se detalla en el ítem correspondiente a “Usuarios de Vertimientos que Descargan a Afluentes Naturales o Acequias” con la siguiente codificación: <p>- Granja Experimental Botana: AN16-1</p>
