4. MARCO CONCEPTUAL

5. APRESTAMIENTO

6. DIAGNOSTICO

6.3 DIAGNOSTICO CORRIENTE HÍDRICA:

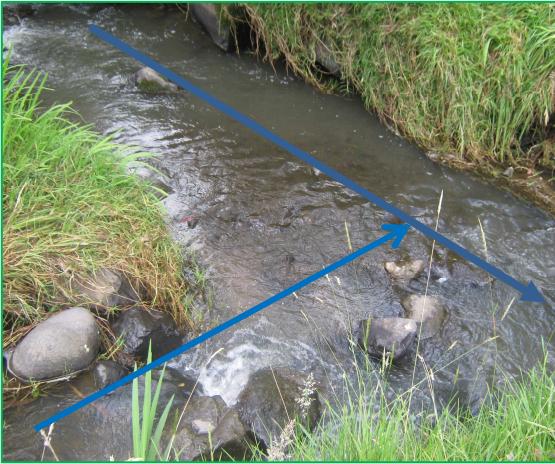
Confluencia Q. Botana con Cauce Principal

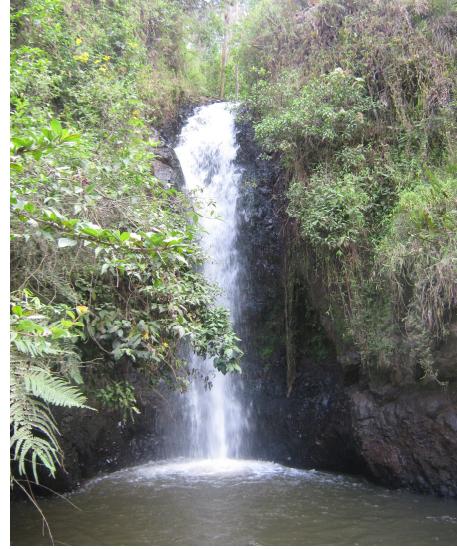
Q. Botana Antes desembocadura

DESCRIPCIÓN: La corriente aporta agua de manera continua durante todo el año, con variaciones de caudal dependiendo de las condiciones climáticas (invierno o verano).

- La quebrada atraviesa predios privados utilizados principalmente para la ganadería intensiva y agricultura de subsistencia.
- La ronda hídrica en el área de su desembocadura presenta protección con especies arbustivas menores y eucaliptos pero en algunos sectores no cumple con los treinta (30) metros estipulados en la Normatividad Ambiental vigente (Decreto 1449 de 1977).

- En el recorrido de la Quebrada enfocado en el tramo final antes de su desembocadura al Cauce Principal no se identificaron vertimientos puntuales que afecten la calidad de la fuente. En la parte o zona media de la quebrada Botana existen algunas empresas cuya actividad es la fabricación de ladrillo, la cual no genera vertimientos industriales porque el proceso de producción se desarrolla en seco y únicamente se utiliza agua para la humectación del ladrillo antes de su ingreso a los hornos.

- Los riesgos de alteración de calidad de la corriente se centran en el paso de ganado y escurremientos superficiales que arrastren partículas de tipo orgánico y/o inorgánico dependiendo del uso del suelo (agrícola o pastoreo).

- La quebrada por su calidad y cantidad aporta caudal y oxigenación a la quebrada Miraflores la cual en este punto ya ha recibido descargas principalmente de tipo doméstico.

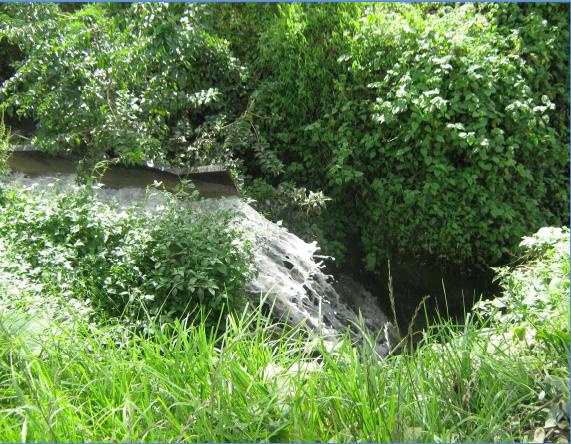
<p>Descarga alcantarillado de Catambuco a Quebrada Receptora</p>

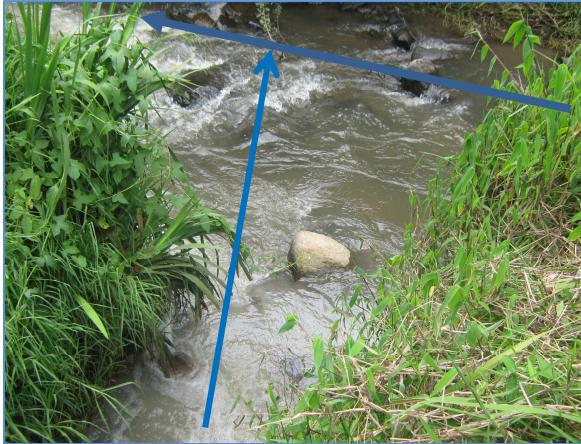
<p>Confluencia Quebrada con Cauce Principal</p>

DESCRIPCIÓN: La quebrada nace en las faldas del volcán Galeras resultado de escurrimientos superficiales, reboses y canalizaciones naturales.

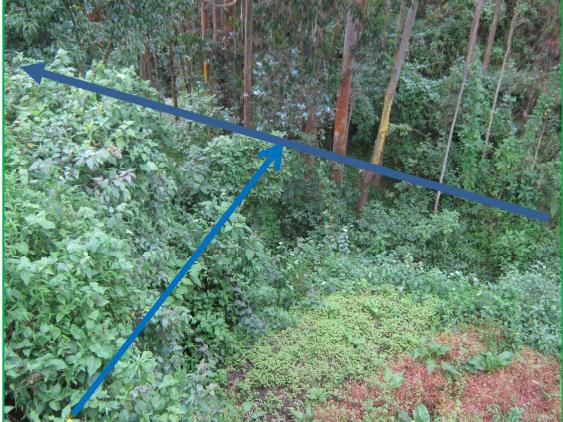
Confluencia Arroyo con Cauce Principal

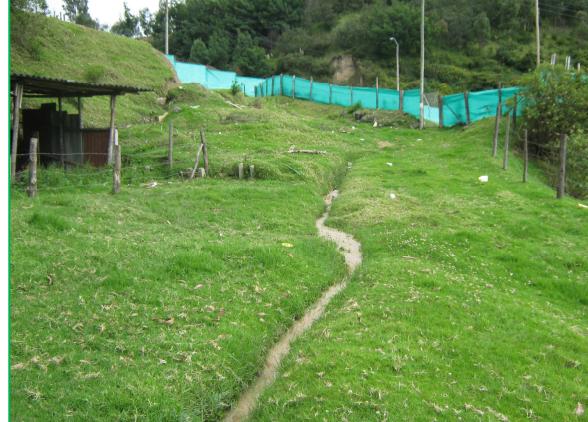
Arroyo superficial sector Cominagro
DESCRIPCIÓN: El Arroyo nace de afloramientos naturales existentes a ambos costados de la vía Panamericana. En su mayoría los afloramientos son captados pero sus reboses escurren superficialmente formando el Arroyo. <ul style="list-style-type: none"> - Su caudal y calidad se ven alterados cada vez que recibe las descargas de las piscinas de sedimentación de arenas de la Mina Las Terrazas. - El Arroyo desemboca al Cauce Principal en una zona de alta pendiente, en la misma ladera que vierten los efluentes tratados de los moteles Venus y Villa Amor. - En la parte baja antes de su desembocadura atraviesa predios de uso agrícola minifundista, alternando cultivos de cilantro, lechuga, acelga, papa, alverja y repollo. - Antes de su confluencia la corriente recibe descargas de tipo industrial y doméstico o de servicios. - Los usuarios de vertimientos identificados que descargan al Arroyo son: <ul style="list-style-type: none"> - COMINAGRO Mina Las Terrazas: AN19-1 - Motel El Refugio - Lavadero de Zanahoria

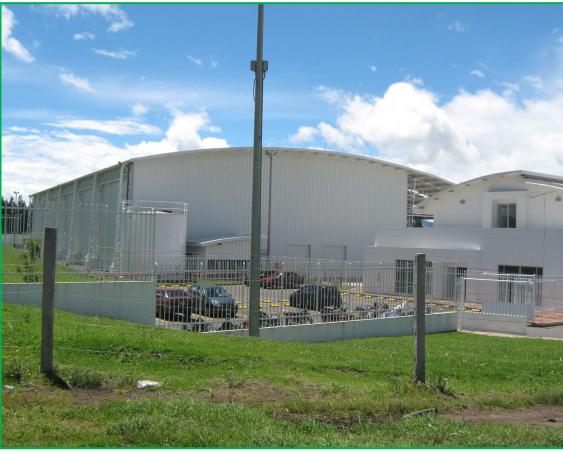
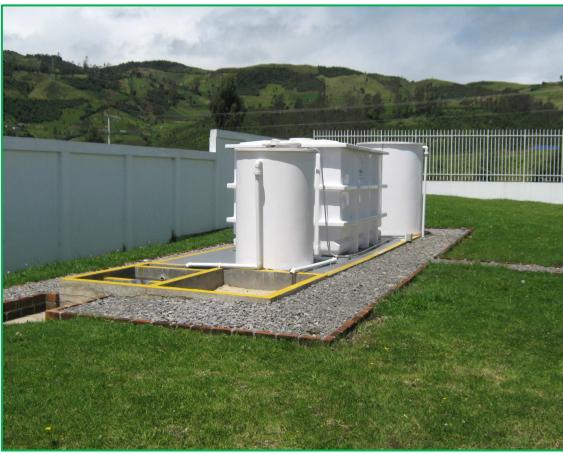
Bavaria - Instalaciones

Sistema de Tratamiento de Aguas Residuales Domesticas					
DESCRIPCION: La sede de Bavaria es exclusivamente para el almacenamiento y distribución de bebidas para Nariño y Putumayo . - No genera vertimientos de tipo industrial. - Cuenta con un total de 48 empleados distribuidos en dos turnos al día. - Las aguas residuales generadas son de tipo netamente domestico por la utilización de baños y funcionamiento de una cafetería. - El área total del predio es de una hectárea (1Ha) - El agua para consumo humano y demás usos en las instalaciones es obtenido de un pozo subterráneo ubicado en el mismo predio. - Cuenta con Sistema de Tratamiento de Aguas Residuales Domesticas - STAR - En cuanto permisos ambientales, ante CORPONARIÑO cuenta con la concesión de aguas pero no se encontró un expediente de legalización del Permiso de Vertimientos.

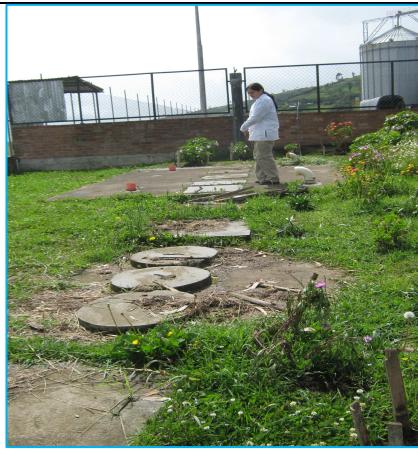
Sistema de Tratamiento de Aguas Residuales Domesticas

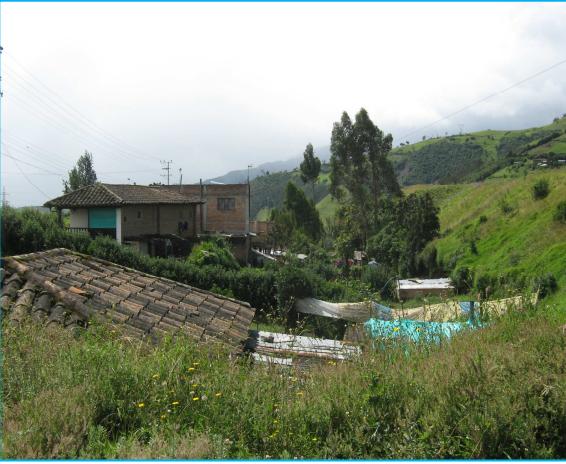
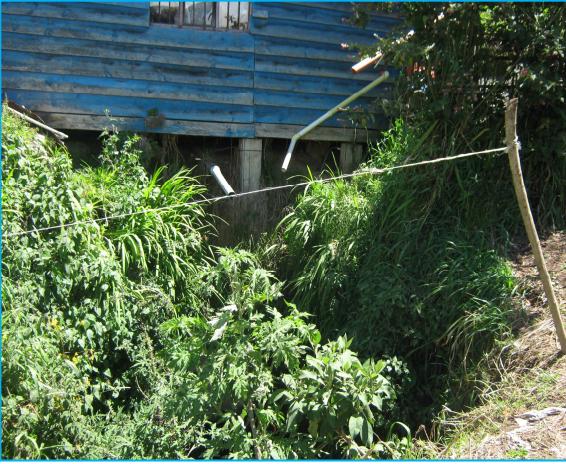
Viviendas sobre Ronda Hídrica Q. Cubijana		Vivienda sobre el cauce de la Q. Cubijana		
DESCRIPCION: EL grupo de viviendas se encuentran sobre la vía Panamericana Sur en el sector donde está ubicada la empresa Bavaria. - Las viviendas del sector, en su mayoría, están ubicadas en la ronda hídrica de la quebrada Cubijana sobre el margen izquierdo. - Según información suministrada por el señor Luis Bastidas Presidente de la Junta Administradora de Acueducto, catorce viviendas del sector se encuentran conectadas al sistema de alcantarillado construido por la empresa Concentrados de Sur que pasa por un costado de la Corriente. - También informó que las viviendas que aun no se conectan, están en riesgo de que colapsen sus pozos sépticos o de absorción, ya que llevan funcionando muchos años. Por lo tanto la comunidad está en proceso de instalar una tubería que suministrada por Bavaria para conectar un total de nueve casas restantes. - Invasión de la ronda hídrica de la quebrada - Desprotección del cauce principal - Riesgos de afectación de viviendas por desbordamientos y deslizamientos - Escurrimientos superficiales provenientes de la vía Panamericana - Número aproximado de viviendas sobre la ronda hídrica: 8 - Numero promedio de habitantes por vivienda: 5 - Disposición inadecuada de residuos sólidos en las laderas y cauce principal. - Algunas de las viviendas no podrían ser legalizadas ambientalmente ya que se encuentran dentro de la ronda hídrica de la quebrada Piquisiqui. Por lo tanto debería contemplarse su reubicación.

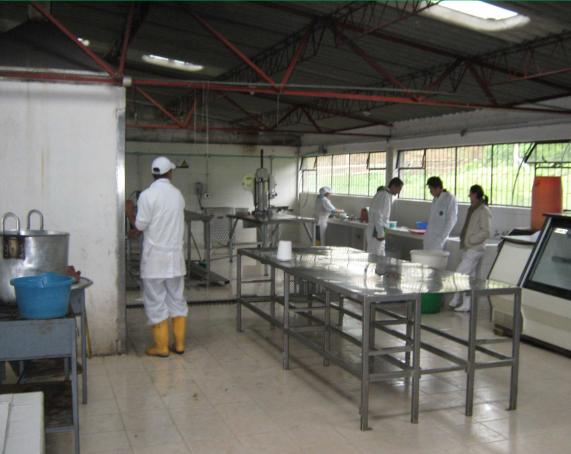
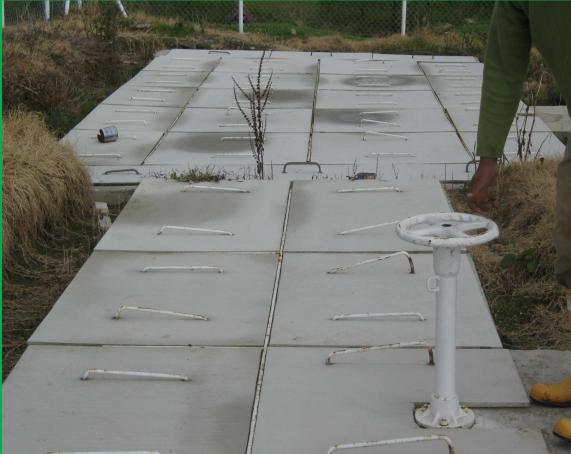
Granja Botana- Elaboración Productos Carnicos		Sistema de Tratamiento de Aguas Residuales Domesticas, Industriales y pecarias.		
DESCRIPCION: La Granja tiene un área de 120 hectáreas, repartidas en instalaciones físicas administrativas y de producción, vías de acceso, potreros para producción de pastos, establos, suelos para cultivos agrícolas, barreras vivas y zonas protegidas concentradas en la parte alta de las montañas para conservación de nacimientos. <ul style="list-style-type: none"> - En la Granja desarrollan actividades de sacrificio de porcinos para elaboración de embutidos y productos cárnicos. El promedio semanal de sacrificio es de 3 a 5 porcinos en una jornada laboral de cinco horas diarias. La actividad genera vertimientos de tipo industrial. - Cuentan con galpones para la cría y engorde de porcinos y cuyes. <p>La producción de cuyes es de 3000 y de porcinos de 200. Las actividades generan vertimientos por el lavado de pisos e instalaciones a pesar de que efectúan una recolección del estiércol en seco para elaboración de abono orgánico.</p> <ul style="list-style-type: none"> - La mayor parte del área es destinada para el pastoreo de 40 cabezas de ganado bovino y 7 equinos. - El agua para consumo humano, uso industrial, agrícola y pecuario es captada de tres

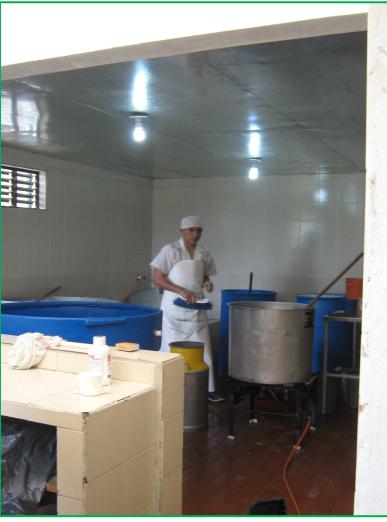
<p>Fabrica de Quesos La Pradera</p>

<p>Área de producción</p>
<p>DESCRIPCION: La pequeña industria funciona en una casa de familia adecuada para la producción de quesos.</p> <ul style="list-style-type: none"> - Diariamente en promedio procesan 28 cantinas de leche de 40 litros cada una para un total de 1120 litros/día. - Para la elaboración de un bloque de queso doble crema, utilizan en promedio 16 litros de leche. - Para la elaboración de un bloque de queso campesino, utilizan en promedio 12 litros de leche. - La empresa cuenta con un total de 4 empleados que laboran siete horas al día. - Las aguas residuales son de tipo domestico por la utilización de sanitarios y grifos por parte del personal e industrial por el lavado de pisos y cantinas. - La empresa no cuenta con un sistema para el tratamiento de las aguas residuales domesticas e industrielas, por lo tanto estas son dispuestas directamente al sistema de alcantarillado. - Aunque según manifestaciones de la dueña de la Empresa, el suero es regalado para alimento de porcinos, un porcentaje considerable de este es dispuesto directamente al alcantarillado.

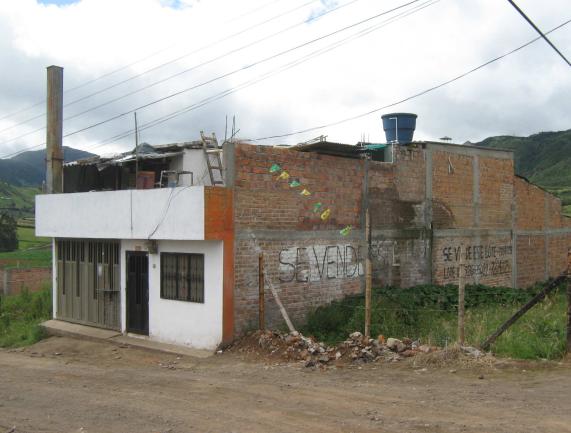
Instalaciones Físicas

DESCRIPCION: La pequeña industria funciona en una casa de familia adecuada con estufas de gas y chimeneas para la fabricación de papas y patacones fritos.

- Diariamente en promedio fritan 7 bultos de papa y 1 caja de plátanos.
- La empresa cuenta con un total de 6 empleados que laboran ocho horas al día.
- Las aguas residuales generadas son principalmente de tipo domestico ya que la actividad productiva no genera vertimientos industriales.
- Al interior de la empresa cuenta con un lavadero para el lavado y pelado de la papa, para ello cuentan con una trampa de sólidos a la cual le hacen mantenimiento cada cinco días.
- La empresa no cuenta con un sistema para el tratamiento de las aguas residuales domesticas, por lo tanto estas son dispuestas directamente al sistema de alcantarillado.

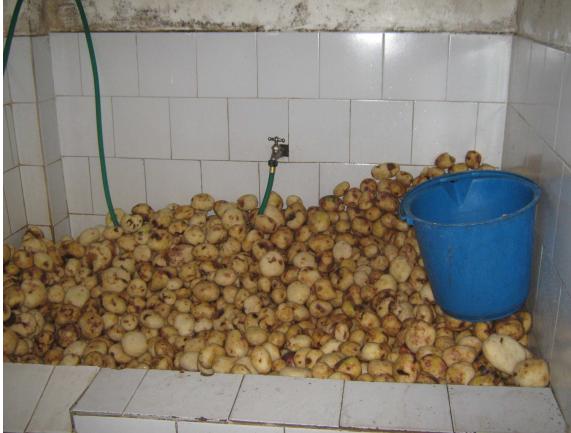
Área de lavado

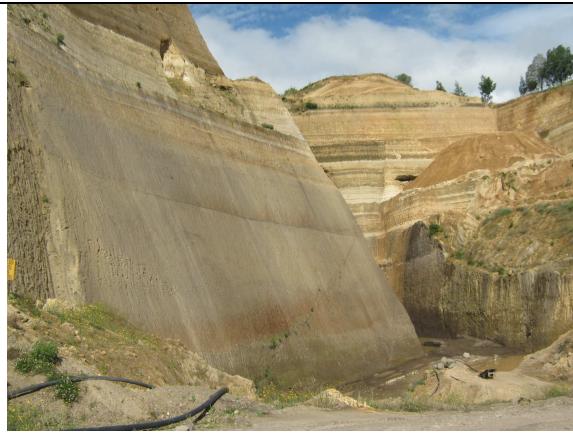
AN19-1 MINA LAS TERRAZAS – COMINAGRO LTDA			
MUNICIPIO: Pasto	CORREGIMIENTO: Catambuco	VEREDA: Chavez	
Ubicación: Km 6 vía Panamericana Sur	Representante Legal: Mercedez del Pilar Ortiz C.C./NIT: 814002202-3 Teléfono: 721 7658	Tipo de Actividad: Mina de extracción de arena blanca y negra y fabricación de ladrillos	
COORDENADAS:	E: 976.322	N: 621.323	Elev.: 2.748
Tipo Vertimiento: - Domestico e Industrial - Puntual Intermitente	Permisos o Autorizaciones Ambientales: Cuenta con Concesión de Aguas, PRUEAA y Permiso de Vertimientos		Margen Descarga: Izquierdo

Mina Las Terrazas – Zona de extracción de arena
