6.4.1. PERFIL DE MODELACIÓN O TOPOLOGIA DE LA QUEBRADA MIRAFLORES

6.5 DETERMINACION DE LINEA BASE DE CARGAS CONTAMINANTES

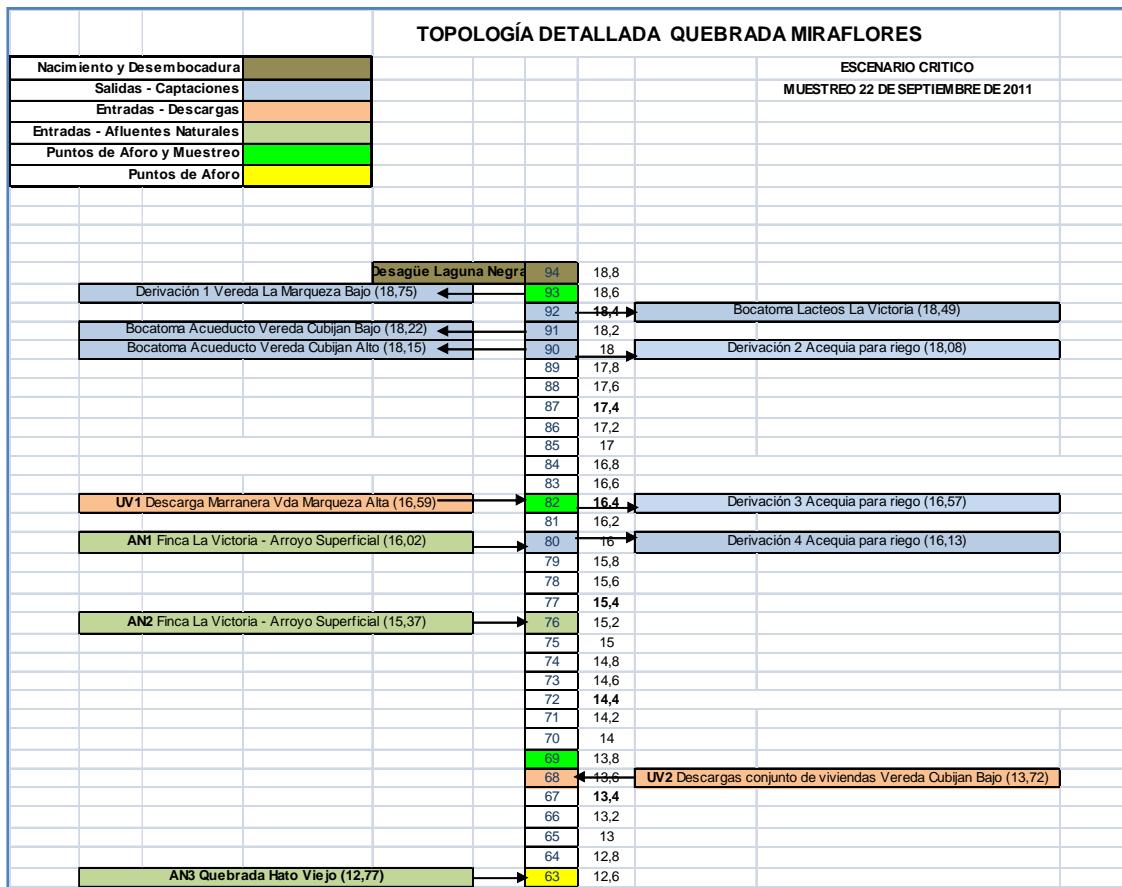
Figura 23. Topología Detallada Quebrada Miraflores Segmento I

- **Segmento I:** Incluye Titulo, Leyenda y Perfil del Cauce Principal desde su nacimiento en el segmento o celda No. 94 hasta la confluencia de la quebrada Hato Viejo en el segmento o celda No. 63.

La quebrada Miraflores tiene su nacimiento en el desagüe o desembocadura de la Laguna Negra perteneciente al área protegida denominada Santuario de Flora y Fauna Galeras.

Desde su nacimiento hasta el punto de confluencia con la quebrada Hato Viejo, el cauce principal es conocido con el nombre de quebrada Piquisiqui.

En el área de nacimiento, se concentran las captaciones de agua para consumo humano y uso agrícola y pecuario, debido a que la calidad del agua es optima porque no se presentan vertimientos puntuales sobre su cauce y el grado de intervención antrópica es relativamente bajo.

Las derivaciones o extracciones de agua ubicadas en los segmentos 82 y 83 son utilizadas para uso pecuario y agrícola. Se puede observar que se encuentran aguas abajo de una descarga proveniente de una marranera, sin embargo como se explico en el Censo de Usuarios esta es intermitente durante el día y no vierte de manera directa sino que escurre superficialmente por la cuneta vial, por lo tanto dependiendo de la cantidad de agua que se descargue, el vertimiento alcanza o no a llegar al Cauce Principal.

El tramo no presenta vertimientos o descargas que alteren de manera considerable la calidad de la quebrada Piquisiqui. El principal impacto o presión está relacionado con las extracciones o captaciones cuya mayoría no poseen estructuras de regulación de caudal

y ya en áreas con presencia de viviendas se observa la disposición inadecuada de residuos sólidos sobre el cauce Principal.

En el segmento 68 se resalta el conjunto de viviendas ubicadas dentro de la ronda hídrica de la Quebrada pertenecientes a la vereda Cubijan Bajo, las cuales algunas hacen descargas difusas a la corriente superficial.

En el segmento 63 la quebrada Piquisiqui recibe su principal aporte de caudal proveniente de la quebrada Hato Viejo; a partir de este punto aguas abajo, la corriente superficial es conocida con el nombre de quebrada Miraflores.

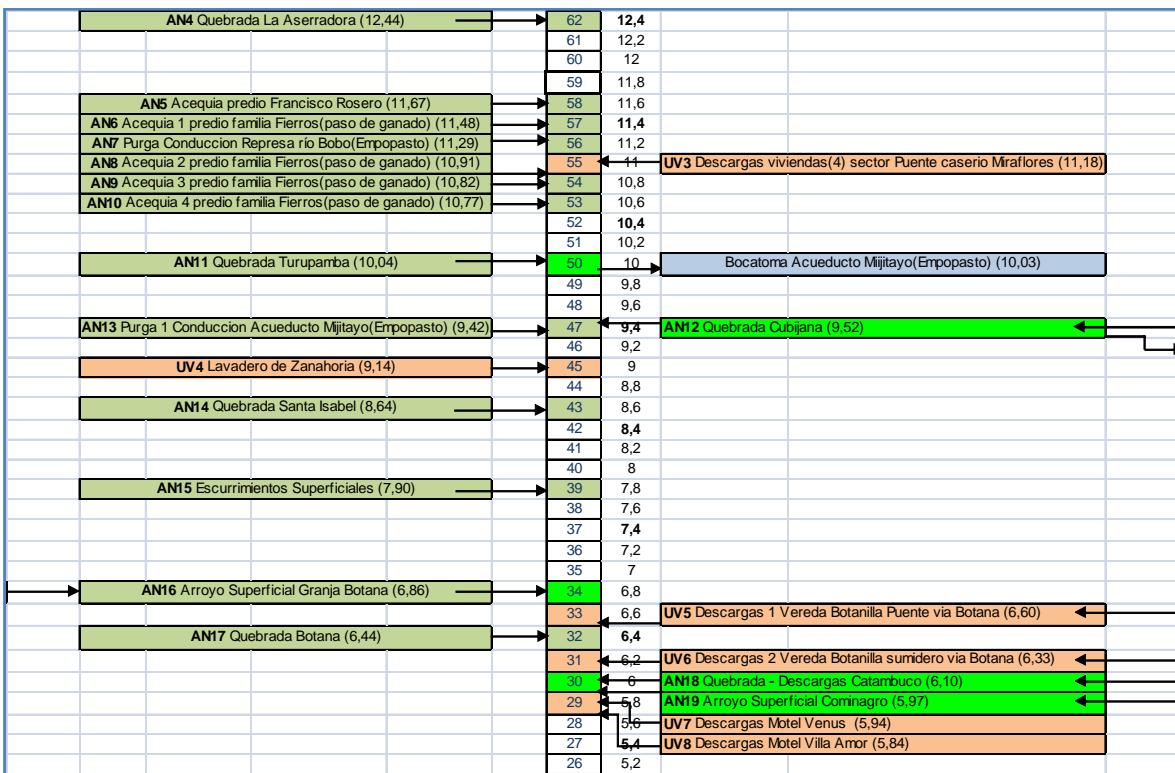
Figura 24. Topología Detallada Quebrada Miraflores Segmento II

- **Segmento II:** Incluye el Cauce Principal desde la confluencia de la quebrada La Aserradora en el segmento o celda No. 62 hasta la celda No. 26.

El cauce es alimentado por varios afluentes naturales, sin embargo la mayoría de ellos pertenecen a arroyos formados de escurrimientos superficiales que se presentan en temporada de invierno y que disminuyen considerablemente en verano ya que son utilizados y desviados por los finqueros y campesinos para uso agrícola y pecuario.

Como principales aportantes de caudal durante todo el año están las quebradas Aserradora, Cubijana y Botana. A parte de la quebrada Cubijana que recibe vertimientos de

tipo doméstico, las otras dos mantienen una calidad regular por no presentar descargas puntuales.

En el segmento 50 se encuentra la Bocatoma del Acueducto de Mijitayo que abastece de agua potable a un sector de la ciudad de Pasto. Según Resolución No. 650 del 16 de septiembre de 2010 elaborada por CORPONARIÑO, el usuario EMPOPASTO SA ESP tiene autorizado la captación de 120 litros por segundo del cauce principal de la quebrada Miraflores.

Aguas abajo de la bocatoma, la quebrada Miraflores comienza a ser utilizada como receptor de vertimientos destacándose las descargas de la vereda Botanilla, el centro poblado del corregimiento de Catambuco y del sector industrial y de servicios.

El mayor impacto sobre la calidad fisicoquímica y bacteriológica del Cauce Principal se presenta en el segmento 30 por la confluencia de la Quebrada receptora de las descargas del sistema de alcantarillado de Catambuco.

El Arroyo Cominagro aporta carga en sólidos en el segmento o celda 29 por ser el receptor del efluente de las piscinas de sedimentación de la Mina Las terrazas que desarrolla la actividad de lavado de arena negra.

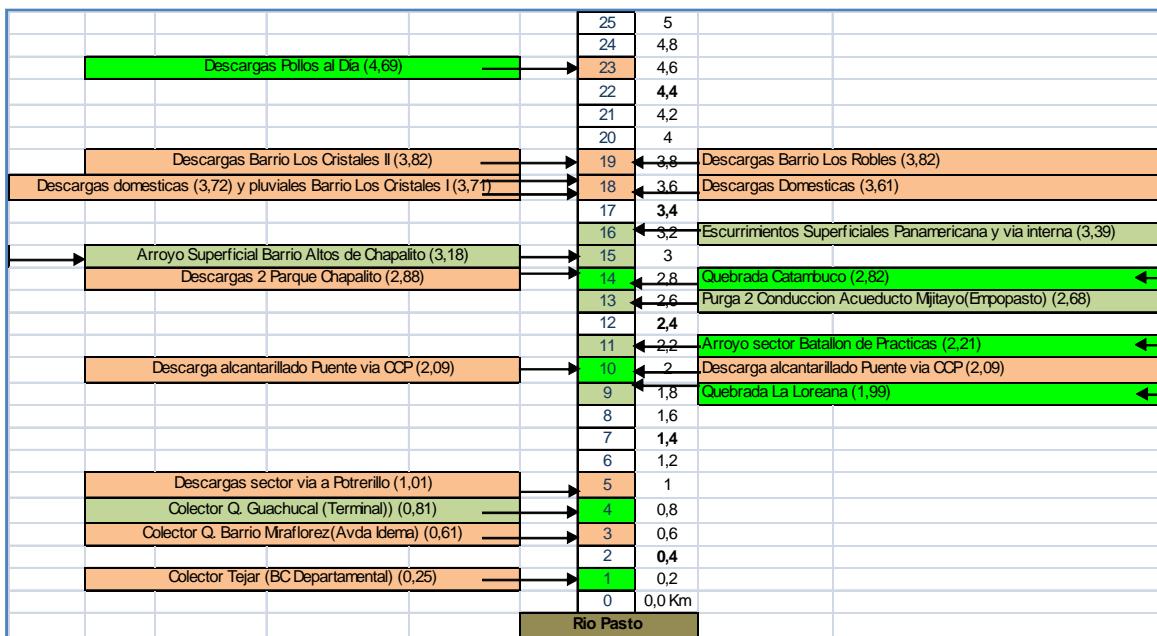
Figura 25. Topología Detallada Quebrada Miraflores Segmento III

- Segmento III:** Incluye el Cauce Principal desde el segmento o celda No. 25 hasta su desembocadura al río Pasto en el segmento o celda No. 0.

La quebrada Miraflores es receptora de múltiples vertimientos provenientes de una Planta de Sacrificio de Aves, urbanizaciones y descargas de colectores urbanos de los barrios surorientales de la ciudad de Pasto.

Antes de entrar al sector urbano, la quebrada atraviesa el Parque Ambiental Chapalito el cual se encuentra en proceso de remodelación. En este sector el cauce principal forma meandros debido a las bajas pendientes, sirviendo como zona de amortiguamiento y depósito de sedimentos aportados principalmente por la quebrada Catambuco receptora de vertimientos industriales de Minas de Arena.

En el tramo urbano, la quebrada sufre transformaciones en su recorrido debido a la impermeabilización de su cauce y la invasión de la ronda hídrica por la presencia de viviendas y establecimientos comerciales. En los últimos 200 metros, antes de su desembocadura al río Pasto, la quebrada es canalizada mediante un box coulvert.

Los afluentes naturales que desembocan en el sector urbano son receptores de vertimientos de tipo doméstico por tener conectadas tuberías y domiciliarias de alcantarillado.

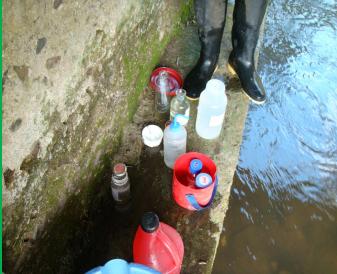
| ITEM | ACTIVIDAD | LOGISTICA/EQUIPOS | REGISTRO FOTOGRAFICO |
|---|---|--|---|
| 2 | Etiquetado de los recipientes de acuerdo al punto de muestreo | Recipientes, Etiquetas, Cinta Pegante. | |

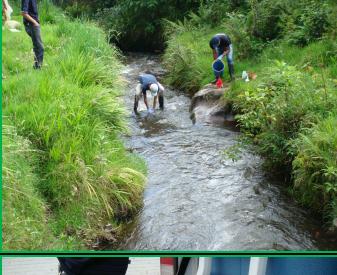
| ITEM | ACTIVIDAD | LOGISTICA/EQUIPOS | REGISTRO FOTOGRAFICO |
|---|---|--|---|
| 3 | Toma de muestras | Recipientes etiquetados, balde, guantes, botas, alcohol antiséptico. | |

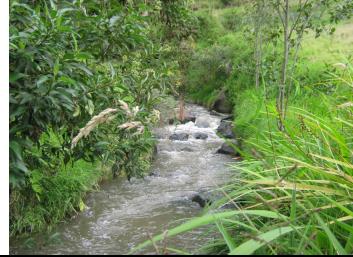
| CÓDIGO | SEGÚN TOPOLOGIA Celda No. | NOMBRE PUNTO DE MUESTRA | REGISTRO FOTOGRÁFICO |
|---|---|--|---|
| CP7 | 30 | Quebrada Miraflores antes Descargas Catambuco | |

La mayor alteración o deterioro de la calidad del agua de la Quebrada, se presenta a partir de las descargas domésticas e industriales del Centro Poblado de Catambuco hasta su desembocadura al río Pasto (Puntos CP7, CP11, CP14, CP15 y CP16). En este tramo la corriente no es apta para la utilización y satisfacción de ninguno de los usos estipulados por la Normatividad vigente.

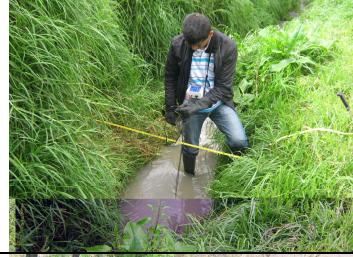
| CÓDIGO | SEGÚN TOPOLOGIA Celda No. | NOMBRE PUNTO DE MUESTRA | REGISTRO FOTOGRÁFICO |
|---|---|--|---|
| AN8 | 30 | Quebrada Descargas Cgto Catambuco | |

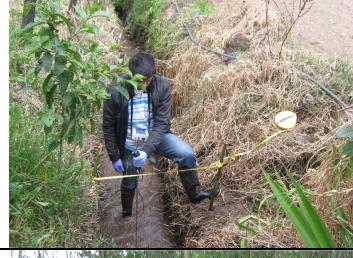
| CÓDIGO | SEGÚN TOPOLOGIA Celda No. | NOMBRE PUNTO DE MUESTRA | REGISTRO FOTOGRÁFICO |
|---|---|--|---|
| AN9 | 29 | Arroyo Superficial Cominagro | |

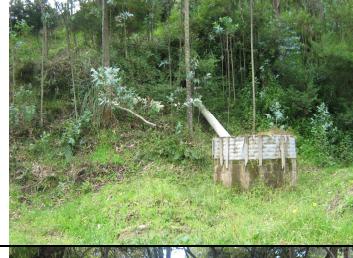
| CÓDIGO | SEGÚN TOPOLOGIA Celda No. | NOMBRE PUNTO DE MUESTRA | REGISTRO FOTOGRÁFICO |
|---|---|--|---|
| D10 | 23 | Descargas efluente PTARI Pollos al Día | |

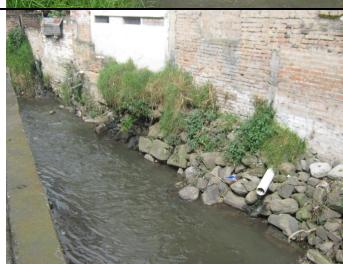
| CÓDIGO | SEGÚN TOPOLOGIA | NOMBRE PUNTO DE MUESTRA | REGISTRO FOTOGRÁFICO |
|---|---|--|---|
| CP14 | 10 | Quebrada Miraflores antes descargas puente vía al CCP | |

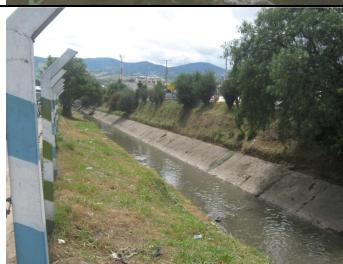
| CÓDIGO | SEGÚN TOPOLOGIA | NOMBRE PUNTO DE MUESTRA | REGISTRO FOTOGRÁFICO |
|---|---|--|---|
| CP15 | 4 | Quebrada Miraflores antes descargas colector Quebrada Guachucal Sector Vía Potrerillo | |

La estación de muestreo CP15 corresponde a un punto de la quebrada Miraflores ubicado en la zona urbana del municipio de Pasto específicamente en la Avenida Chile sector del mercado de Potrerillo. A este nivel la corriente superficial ya ha recorrido cerca de dos kilómetros dentro del perímetro urbano, por lo cual los vertimientos domésticos de la ciudad se han incrementado deteriorando y rebajando la calidad de la fuente hídrica hasta el peor de los límites establecidos en la metodología ICA.

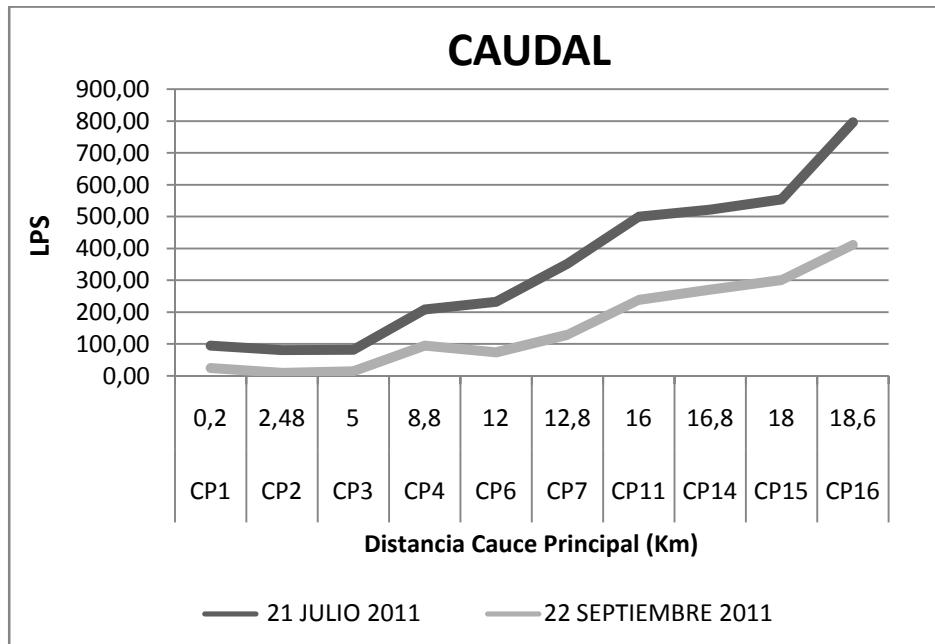
Grafica 8. Caudal Cauce Principal Quebrada Miraflores

La jornada de muestreo del 21 de julio de 2011 se efectuó en una temporada de transición de invierno a verano, en la cual aun se presentaban lluvias especialmente en las partes altas de las Cuencas Hidrográficas, por lo cual presenta caudales mayores comparados con la segunda jornada.

El muestreo del 22 de septiembre de 2011 se efectuó en temporada de transición de verano a invierno, en la cual predominaba la escasez de lluvias en la región incidiendo en la disminución de caudales de las corrientes superficiales.

La cantidad de agua natural o caudal presente en el cauce principal de la quebrada Miraflores, influye en su capacidad de asimilación y autodepuración de sustancias biodegradables y/o acumulativas descargadas o vertidas.

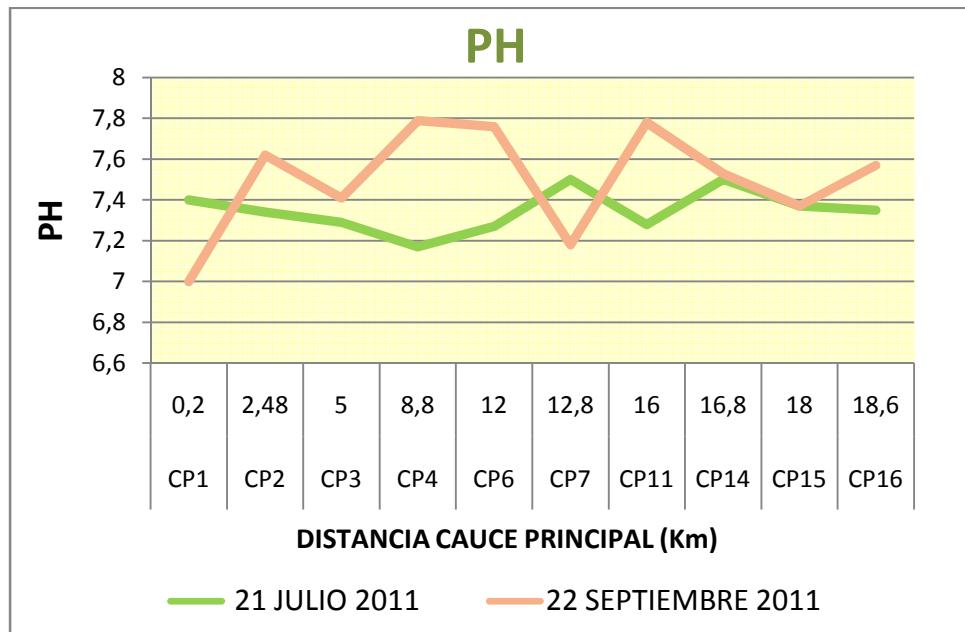
Grafica 9. Potencial De Hidrógeno En Cauce De La Quebrada Miraflores

La Quebrada en todo su recorrido presenta Ph relativamente neutros con tendencia a valores básicos, cuyos picos máximos no superan las 8 unidades.

El comportamiento de la Quebrada en la jornada de muestreo del 21 de julio de 2011, no fluctúa o varía demasiado en comparación con el muestreo del 22 de septiembre de 2011.

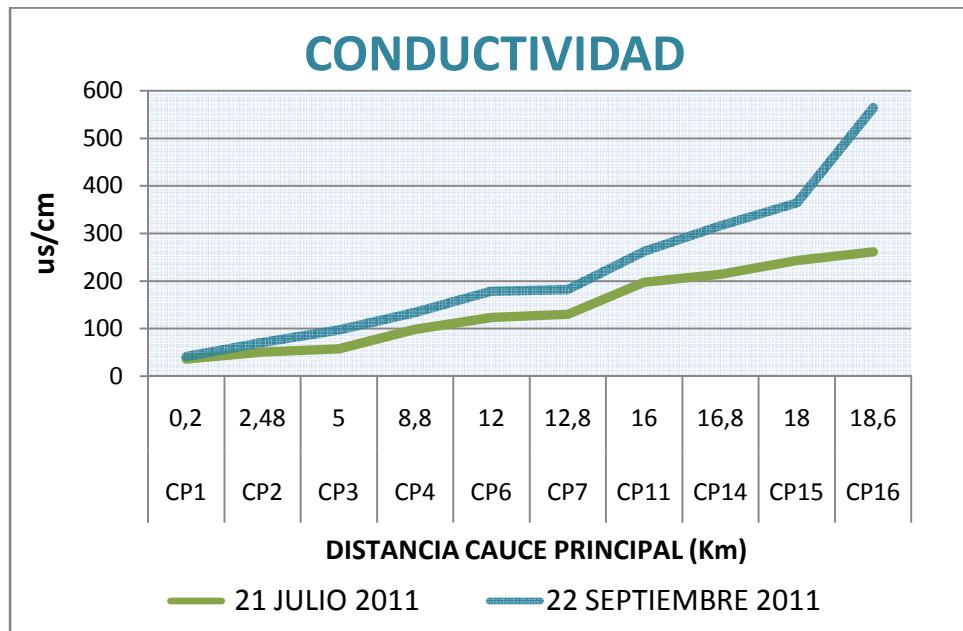
Grafica 10. Conductividad Corriente Eléctrica A Través Del Agua

La Conductividad permite identificar cuando una fuente hídrica superficial está siendo afectada por descargas o vertimientos puntuales de origen antrópico, ya que el agua en condiciones naturales presenta valores bajos de este parámetro.

El comportamiento de la grafica en ambos muestreos es creciente indicando que la calidad de la Quebrada se ve alterada a medida que se va intensificando el numero de vertimientos o descargas puntuales sobre su Cauce Principal.

El mayor impacto sobre la calidad del cauce principal de la quebrada Miraflores se presenta en la jornada del 22 de septiembre de 2011, debido principalmente a la disminución de su caudal por ser una temporada de escases de lluvias, incidiendo de manera negativa en su capacidad de asimilación y biodegradación.

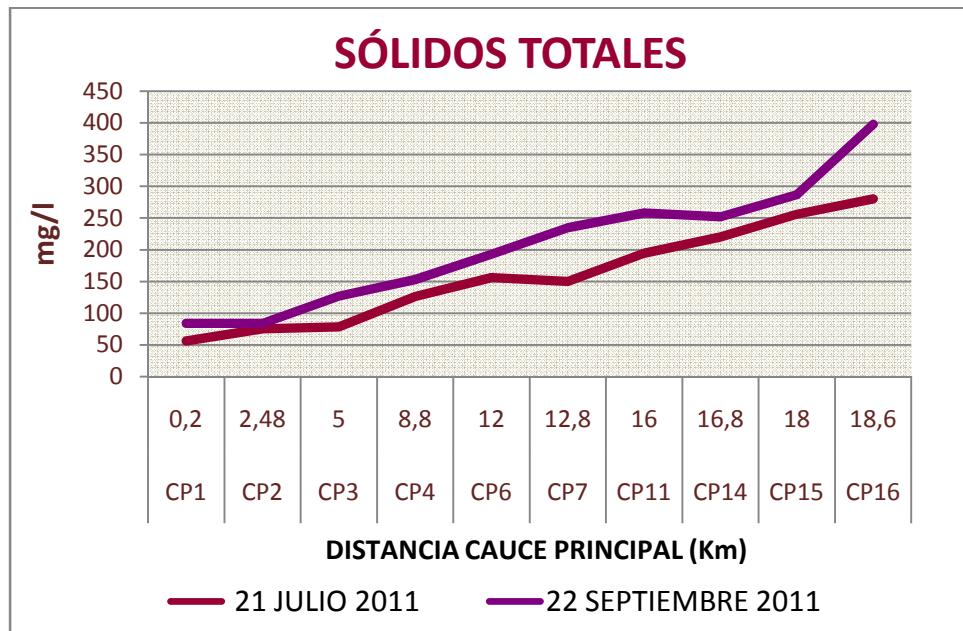
Grafica 11. Sólidos Totales En El Cauce De La Quebrada Miraflores

El comportamiento de la grafica en ambos muestreos es creciente indicando que la calidad de la Quebrada se ve alterada a medida que se va intensificando el numero de vertimientos o descargas puntuales sobre su Cauce Principal.

En los puntos de muestreo CP1 a CP3 correspondientes a la zona de Nacimiento, se presentan los valores más bajos de Sólidos Totales debido a la ausencia de vertimientos puntuales. Los valores presentados en esta zona corresponden en su mayoría a aportes naturales resultado del arrastre de partículas del suelo por escurremientos y de contacto con la vegetación circundante así como la existente en la Laguna Negra.

El mayor impacto sobre la calidad del cauce principal de la quebrada Miraflores se presenta en la jornada del 22 de septiembre de 2011, debido principalmente a la disminución de su caudal por ser una temporada de escases de lluvias, incidiendo de manera negativa en su capacidad de asimilación y biodegradación.

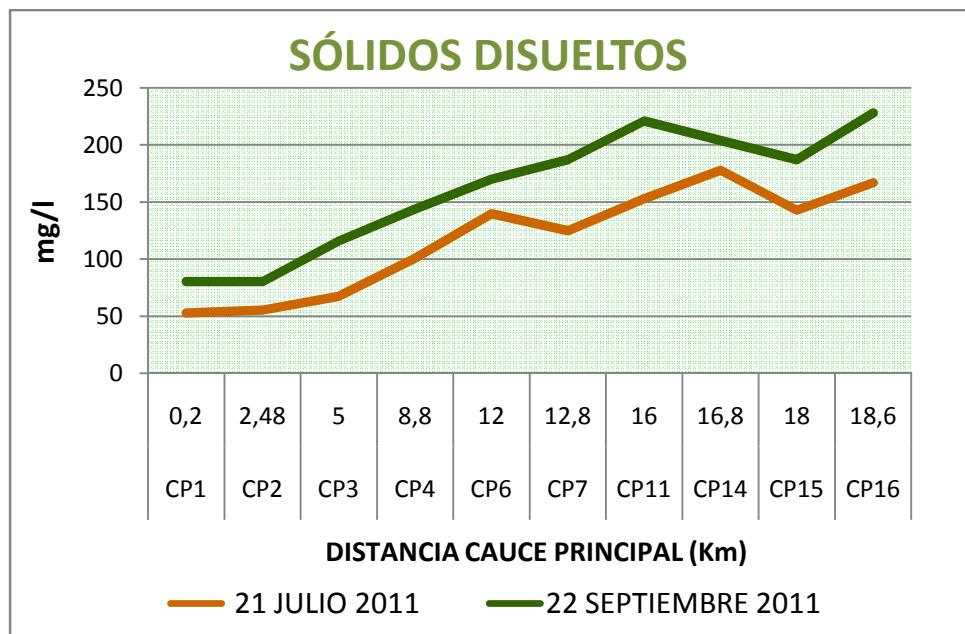
Grafica 12. Sólidos Disueltos En El Cauce De La Quebrada Miraflores

El comportamiento de la grafica en ambos muestreos es creciente indicando que la calidad de la Quebrada se ve alterada a medida que se va intensificando el numero de vertimientos o descargas puntuales sobre su Cauce Principal, sin mostrar señales de mejoramiento de su calidad hasta el punto final de desembocadura al río Pasto.

Los picos más altos se presentan en el tramo aguas abajo de las descargas del centro poblado de Catambuco.

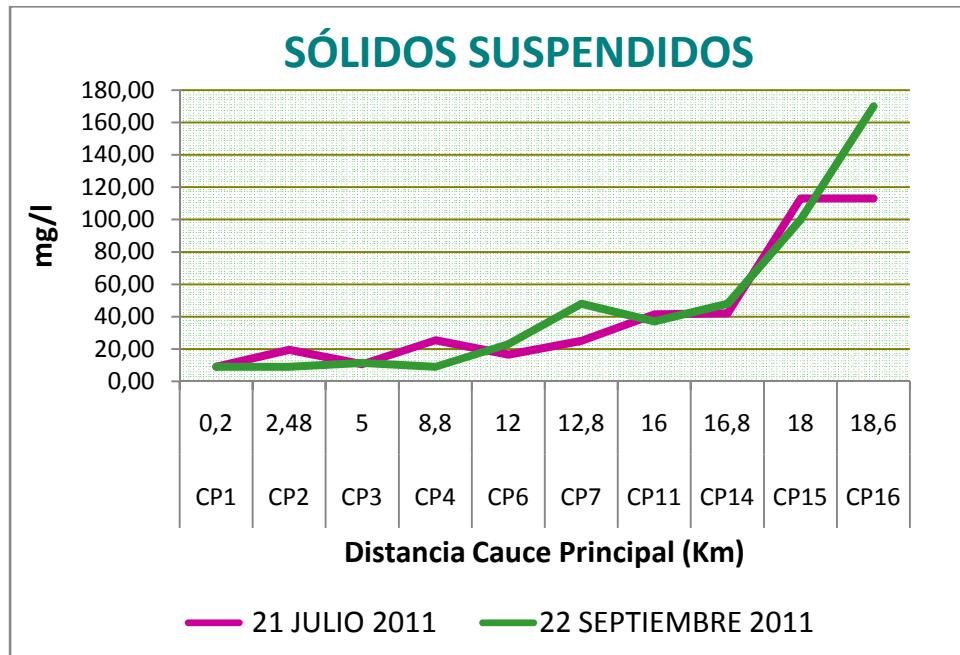
Grafica 13. Sólidos Suspendidos En El Cauce De La Quebrada Miraflores

El comportamiento de la calidad de la quebrada Miraflores en ambas jornadas de muestreo presentan sus mayores picos de afectación o contaminación en el tramo correspondiente a las descargas de tipo doméstico e industrial del centro poblado de Catambuco y de un sector urbanístico de la ciudad de Pasto.

La calidad de la corriente superficial se ve alterada de manera creciente a medida que se acentúan los vertimientos, presentando valores bajos en la parte alta y media de la Quebrada por la ausencia de descargas puntuales. Los valores presentados en esta zona se deben posiblemente a escurrimientos superficiales sobre potreros y campos agrícolas que aportan de manera difusa sólidos suspendidos.

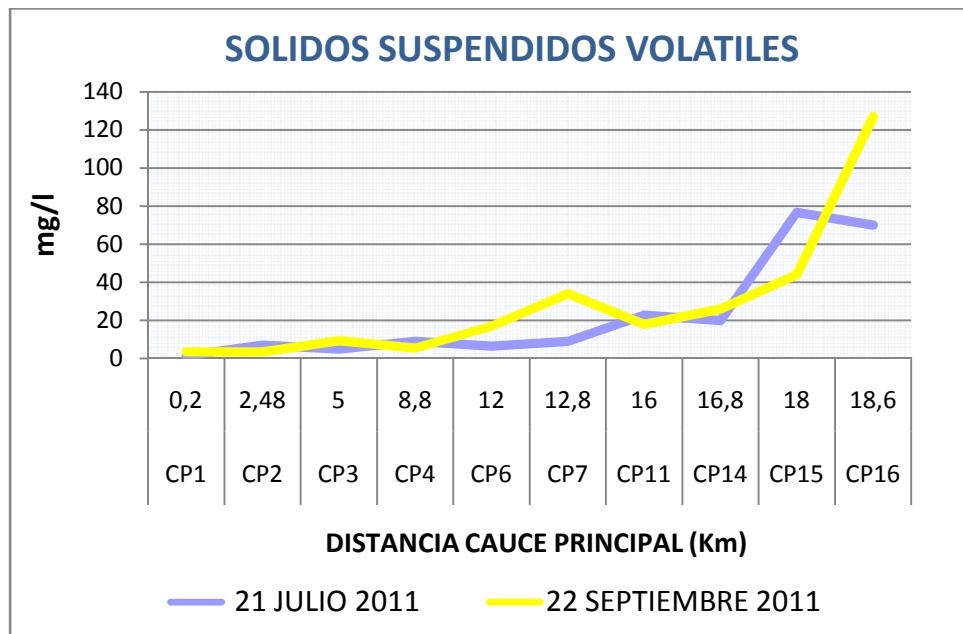
Grafica 14. Sólidos Suspendedos Volátiles En El Cauce Quebrada Miraflores

La grafica es muy similar a la de Sólidos Suspendedos Totales, por lo cual se puede analizar o deducir el mismo comportamiento de la quebrada Miraflores para el parámetro de sólidos suspendidos volátiles.

De los valores de sólidos suspendidos volátiles presentados en las dos jornadas de muestreo y teniendo en cuenta su definición, se puede determinar que la composición de los vertimientos o descargas efectuadas al cauce principal de la quebrada Miraflores son en su gran mayoría de tipo orgánico.

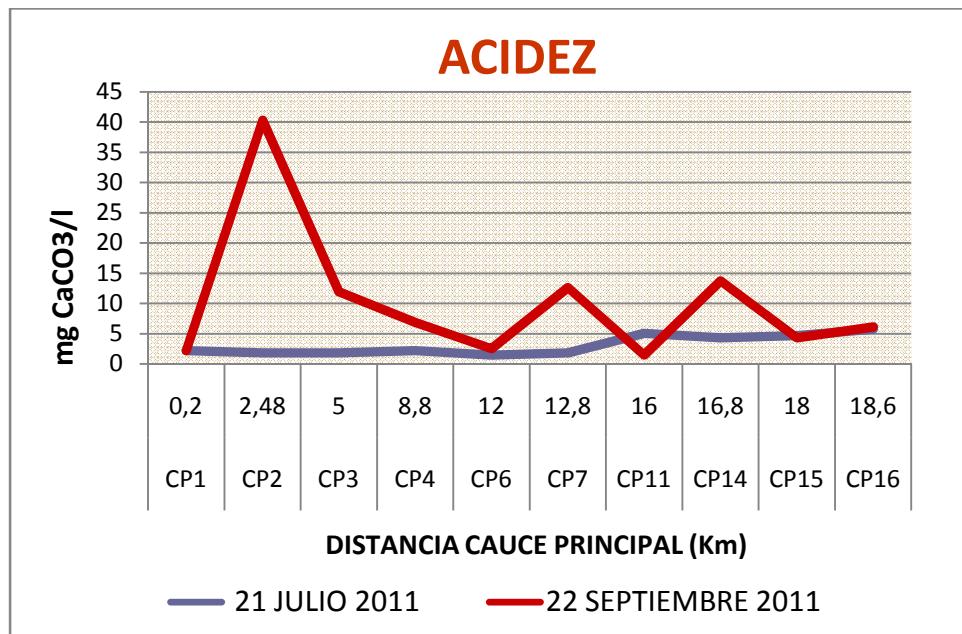
Grafica 15. Acidez En El Cauce De La Quebrada Miraflorres

El comportamiento de la Quebrada en la jornada de muestreo del 21 de julio de 2011, no fluctúa o varía demasiado en comparación con el muestreo del 22 de septiembre de 2011.

Las fluctuaciones presentadas en la jornada de muestreo del 22 de septiembre de 2011, indican una menor capacidad de asimilación de la calidad de la corriente superficial en comparación con el muestreo del 21 de julio de 2011. Este aspecto está asociado a la disminución de caudal sobre el cauce principal debido a la temporada climática en que se ejecutó el segundo muestreo.

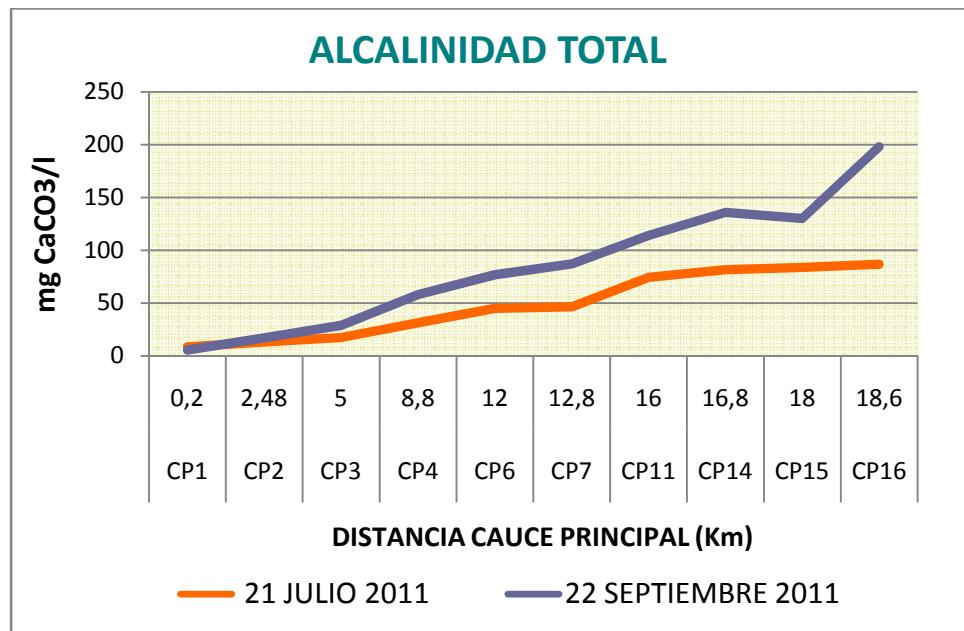
Grafica 16. Alcalinidad Total En El Cauce De La Quebrada Miraflorres

El comportamiento de la grafica en ambos muestreos es creciente indicando que la calidad de la Quebrada se ve alterada a medida que se va intensificando el numero de vertimientos o descargas puntuales sobre su Cauce Principal.

La tendencia más creciente de alcalinidad total sobre el cauce principal, corresponde al muestreo efectuado el día 22 de septiembre de 2011 tomado en época de disminución de caudales por escases de lluvias.

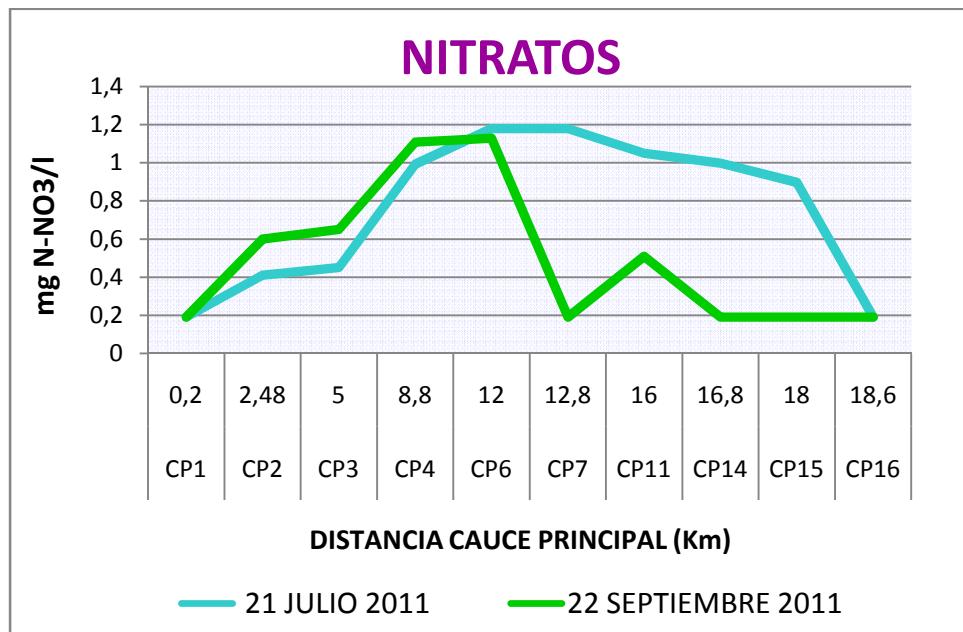
Grafica 17. Nitratos En El Cauce De La Quebrada Miraflores

Aunque la grafica presenta fluctuaciones a lo largo del cauce principal de la quebrada Miraflores, los valores de nitratos presentados están muy por debajo del valor o límite admisible.

Por lo tanto con respecto a este parámetro no se puede afirmar que afecte o altere de manera considerable la calidad de manera que ponga en riesgo los usos actuales y/o potenciales de la Quebrada.

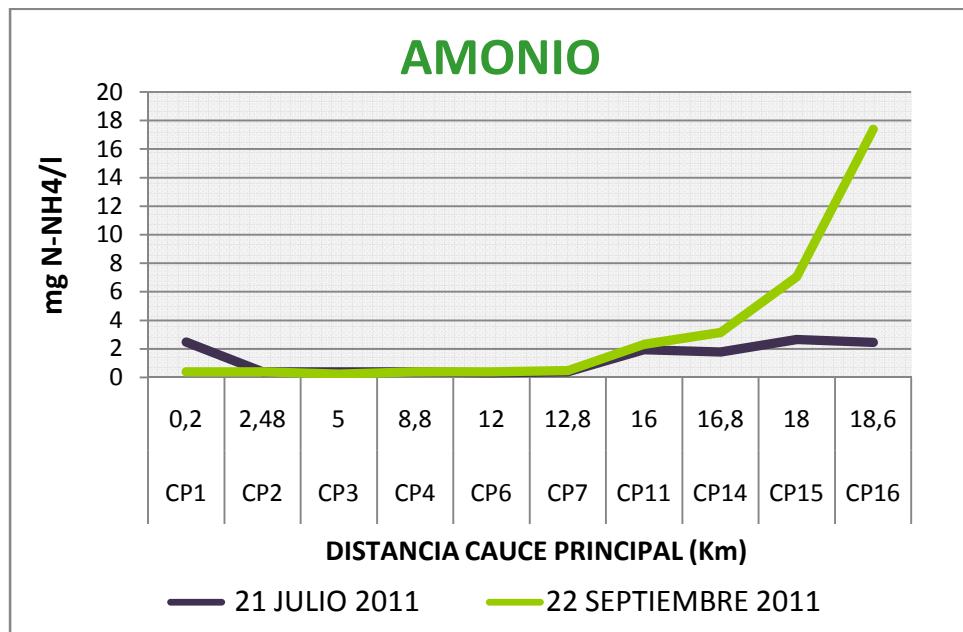
Grafica 18. Amonio En El Cauce De La Quebrada Miraflores

La concentración de amonio en ambos muestreo no presenta fluctuaciones en la Zona Alta y Media de la corriente superficial comportándose de manera homogénea hasta los puntos en donde recibe las descargas domésticas, industriales y de servicios disparándose los valores a niveles muy por encima de los límites admisibles por la normatividad ambiental vigente.

Respecto al valor de 2,47 mg/l presentado en el muestreo del 21 de julio de 2011 en el punto CP1 correspondiente al nacimiento de la quebrada Miraflores, este se deba muy posiblemente a un evento momentáneo o inusual ya que la zona es protegida por Parques Nacionales y se tiene restringido el paso a cualquier persona. También existe la posibilidad de que el aporte de amonio haya sido de origen animal, específicamente de especies acuáticas como pescados, considerando que el nacimiento de la Quebrada proviene de la desembocadura o salida de la Laguna Negra del Volcán Galeras y el punto de muestreo está ubicado inmediatamente después del desagüe.

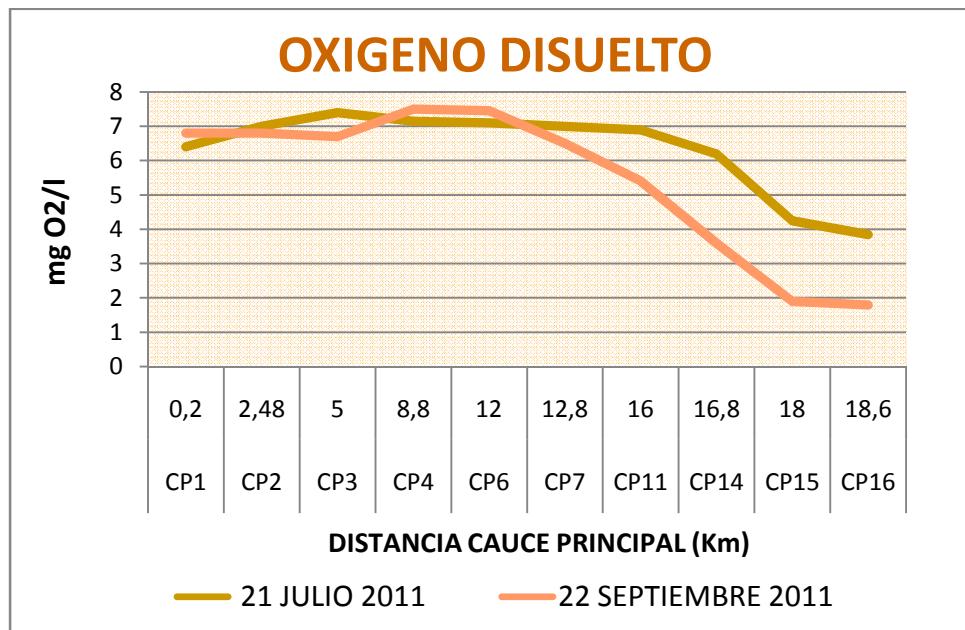
Grafica 20. Oxigeno Disuelto En El Cauce De La Quebrada Miraflorres

La grafica a diferencia de las demás, presenta una tendencia decreciente, con valores óptimos de oxígeno disuelto en la zona alta y media de la quebrada Miraflores y valores muy bajos que limitan y restringen el desarrollo de microorganismos aerobios en la parte baja.

Los valores altos de oxígeno disuelto se deben a la ausencia de vertimientos puntuales que pongan en riesgo la calidad de la corriente superficial, pero también son el resultado de las pendientes y topografía que recorre la Quebrada así como la presencia de piedras en su cauce que ocasionan escenarios de oxigenación y aireación aumentando su capacidad de asimilación y depuración.

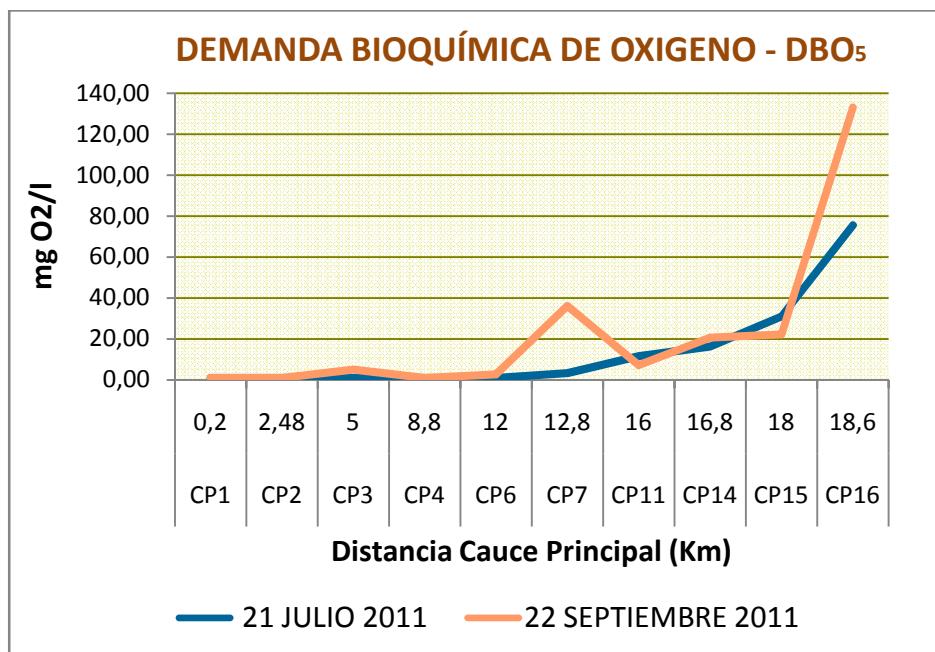
Grafica 21. Demanda Bioquímica De Oxígeno En El Cauce De La Quebrada Miraflores

La DBO es el parámetro más utilizado para identificar si una fuente hídrica superficial está siendo afectada por descargas o vertimientos puntuales de origen antrópico.

El comportamiento de la grafica en ambos muestreos es creciente indicando que la calidad de la Quebrada se ve alterada a medida que se va intensificando el número de vertimientos o descargas puntuales sobre su Cauce Principal.

El mayor impacto sobre la calidad del cauce principal de la quebrada Miraflores se presenta en la jornada del 22 de septiembre de 2011, debido principalmente a la disminución de su caudal por ser una temporada de escases de lluvias, incidiendo de manera negativa en su capacidad de asimilación y biodegradación.

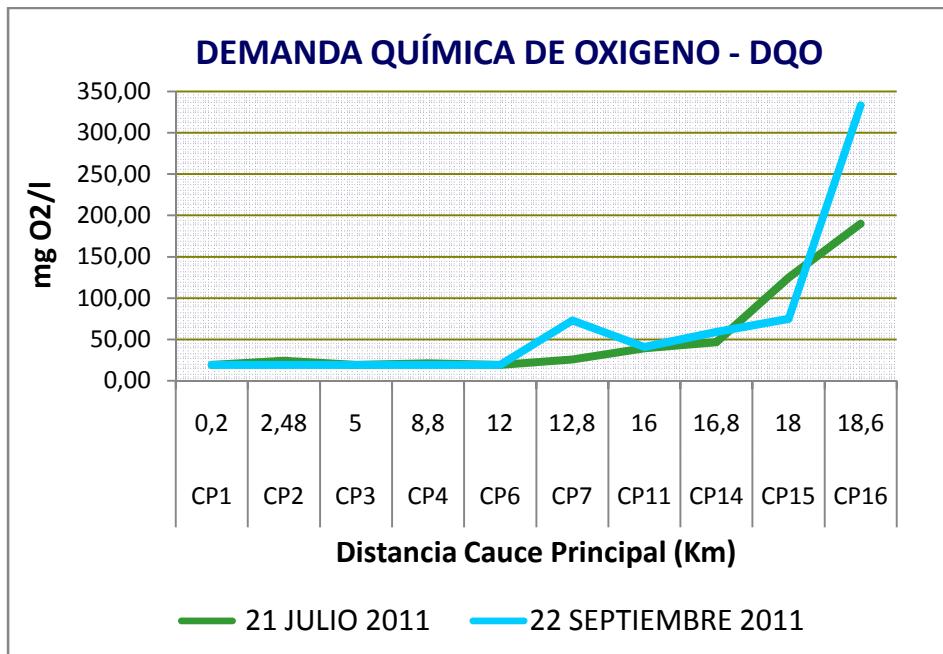
Grafica 22. Demanda Química De Oxígeno En El Cauce Quebrada Miraflores

La gráfica es muy similar a la de DBO, por lo cual se puede analizar o deducir el mismo comportamiento de la quebrada Miraflores para el parámetro de Demanda Química de Oxígeno.

De acuerdo a los valores presentados en ambas jornadas de muestreo, se puede afirmar que la relación DQO/DBO en la mayoría de las estaciones es mayor o igual a 3 determinando que la composición de los vertimientos o descargas efectuadas al cauce principal de la quebrada Miraflores son en su gran mayoría de tipo orgánico y de características degradables.

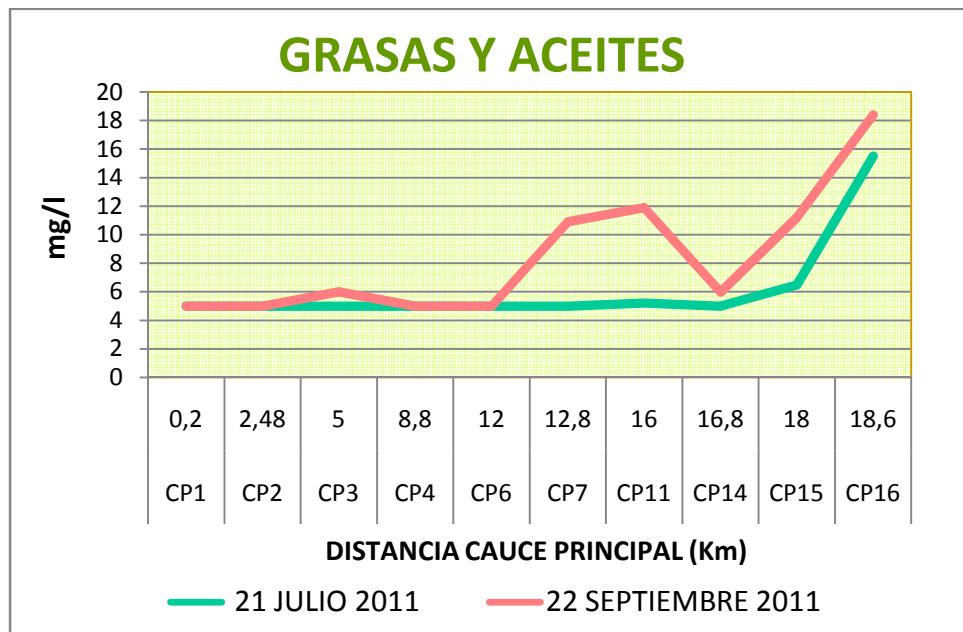
Grafica 23. Grasas y Aceites En El Cauce De La Quebrada Miraflorres

La tendencia de la grafica en ambos muestreos es creciente indicando el aumento de la contaminación a medida que se intensifican los vertimientos puntuales a lo largo del cauce principal de la quebrada Miraflorres.

Los picos más altos se presentan en la zona urbana, ya que la Quebrada recibe vertimientos provenientes de talleres, lavautos y cambiaderos de aceite que aportan grandes concentraciones de grasas y aceites.

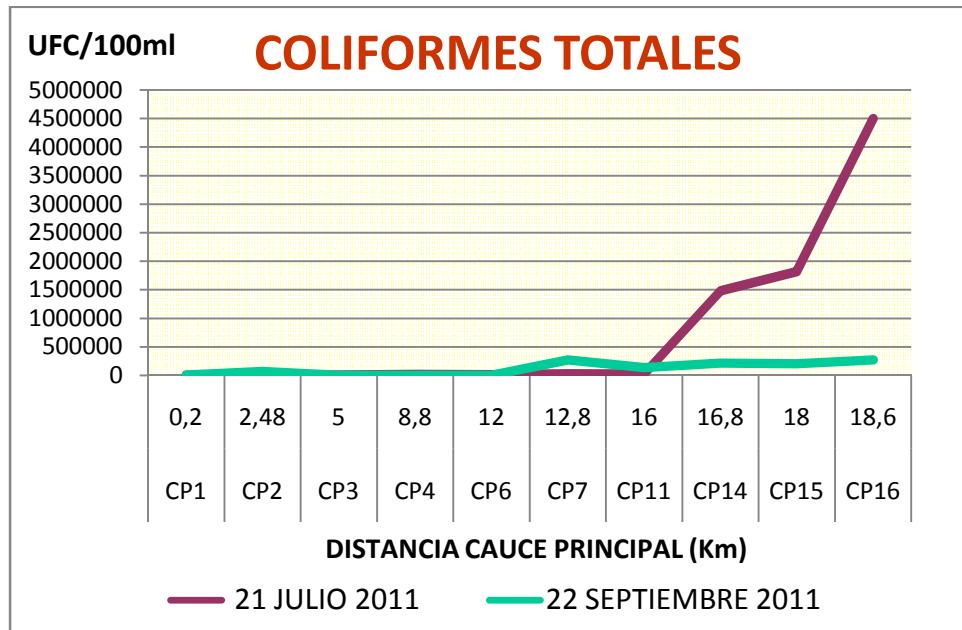
Grafica 24. Coliformes Totales En El Cauce De La Quebrada Miraflores

El comportamiento de la grafica en ambos muestreos es creciente indicando que la calidad de la Quebrada se ve alterada a medida que se va intensificando el numero de vertimientos o descargas puntuales sobre su Cauce Principal.

A diferencia de los demás parámetros analizados, la mayor presencia de coliformes totales se presenta en la jornada de muestreo del 21 de julio de 2011.

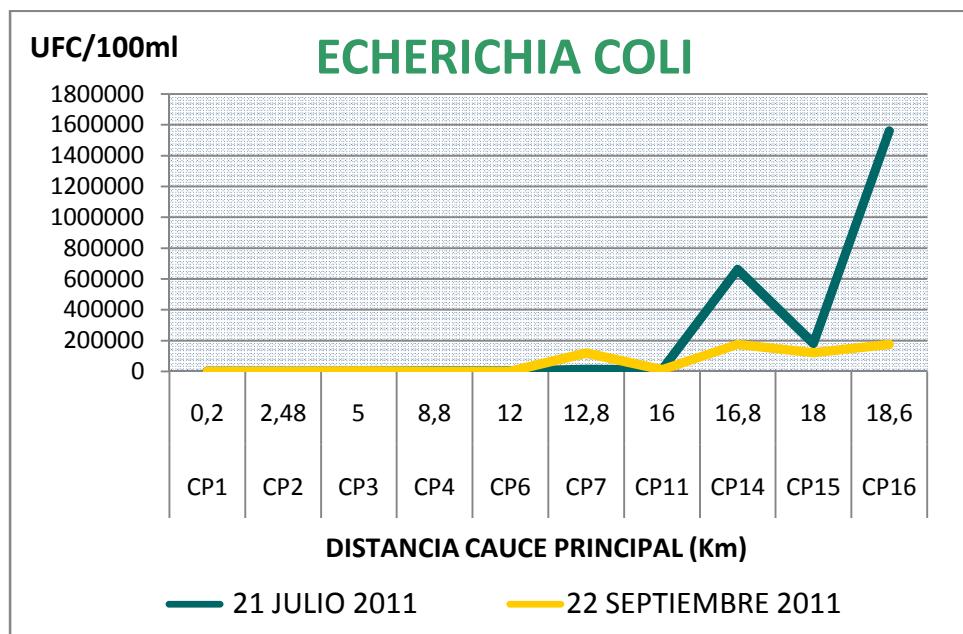
Grafica 25. Coliformes Fecales En El Cauce De La Quebrada Miraflorres

Considerando que la Echerichia Coli hace parte del grupo de Coliformes Totales, las graficas son muy similares entre si, por lo cual se puede analizar o deducir el mismo comportamiento de la quebrada Miraflorres para ambos parámetros.

Los valores presentes en la quebrada son altos ya que el tipo de vertimiento predominante sobre su cauce principal es de origen doméstico.
