# INVENTARIO DE PROCESOS DE REMOCIÓN EN MASA SOBRE LOS MÁRGENES DE LA VÍA NARIÑO - EL TAMBO EN EL DEPARTAMENTO DE NARIÑO ESCALA 1:25.000

**INVENTARIO DE PROCESOS DE REMOCIÓN EN MASA SOBRE  
LOS MÁRGENES DE LA VÍA NARIÑO – EL TAMBO EN EL DEPARTAMENTO DE  
NARIÑO, ESCALA 1:25.000.**

**CORPORACIÓN AUTONOMA REGIONAL DE NARIÑO – CORPONARIÑO**

**2024**

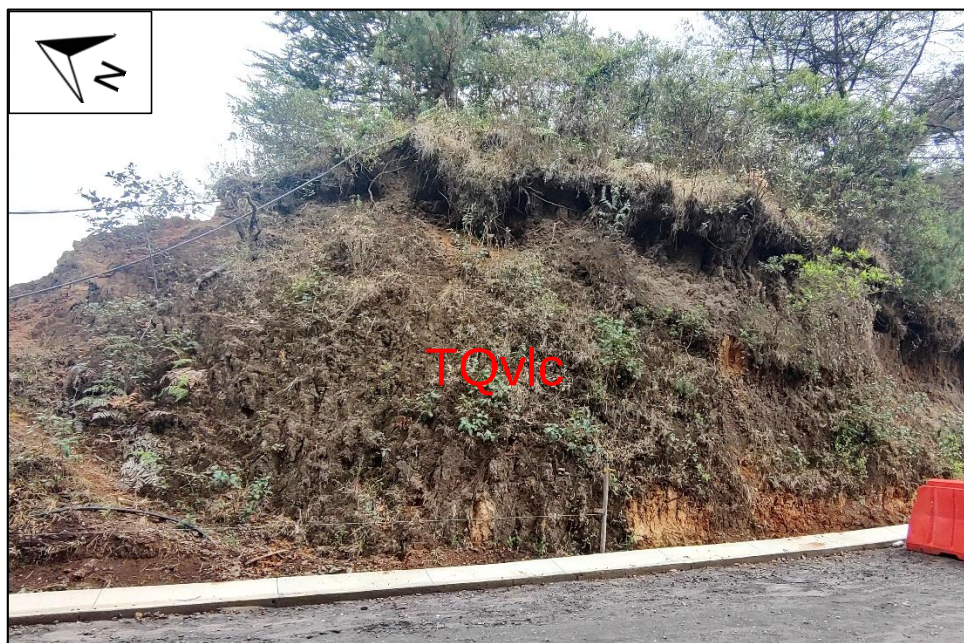
Desde el punto de vista geomecánico, la roca es moderadamente dura a débil, con un grado de meteorización avanzado ( $GSI \approx 45-64$ ), lo que indica una considerable alteración superficial, dando lugar a un suelo residual compuesto principalmente por arcilla limosa de humedad baja, con un ángulo de fricción cercano a  $26^\circ$  y cohesión alrededor de 17 kPa. Estos suelos presentan una consistencia blanda y son indicativos de un ambiente denudacional. Los ensayos geotécnicos muestran resistencias moderadas, con valores entre 40 y 60 en el martillo de Schmidt para las lavas macizas, y entre 3 y 4.25 kg/cm<sup>2</sup> en los depósitos piroclásticos al realizar el ensayo con penetrómetro.

**Figura 7** Fotografía tomada en el sector El Zanjón del municipio de El Tambo (Coordenadas:  $1^\circ 20' 24,7'' N$   $77^\circ 23' 28,3'' W$ ), se evidencian suelo residual de lavas y cenizas (TQvlc)

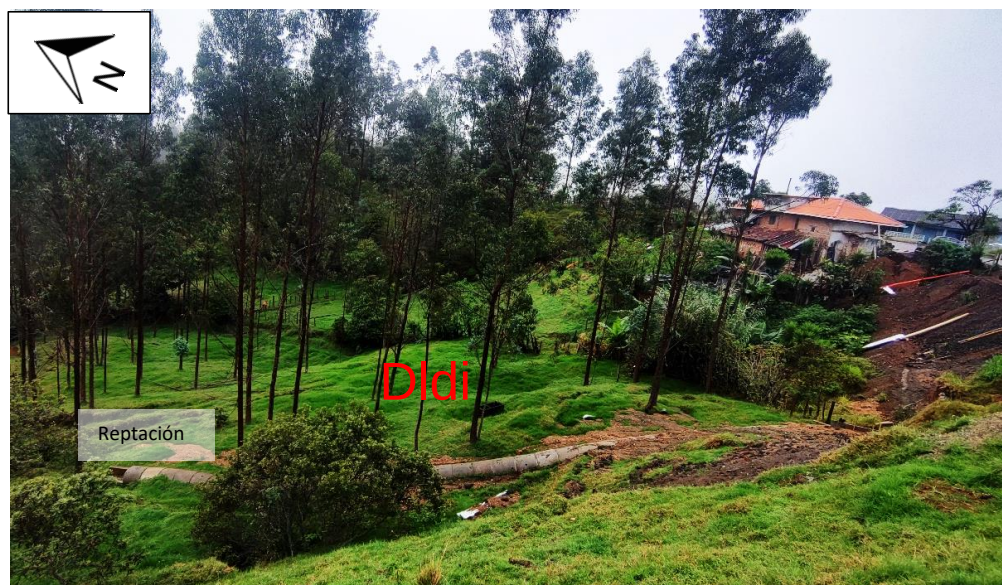
**Lomeríos disectados (Dldi):** Esta subunidad aflora en los municipios de La Florida y Nariño. En campo se muestra como prominencias topográficas de morfología alomada o colinada, con cimas redondeadas y amplias, de laderas cortas a moderadamente largas de forma rectas, cóncavas y convexas, con pendientes muy inclinadas a muy abruptas, con índice de relieve bajo. Estas geoformas, localizadas hacia la parte central de la subzona hidrográfica, son originadas por procesos de denudación intensos sobre depósitos asociados a actividad volcánica como lavas y cenizas, lluvias de ceniza, depósitos glaciares y fluvio-glaciares. En el sector Zanjón se evidencian movimientos en masa con superficie de falla poco profundos.

**Figura 9** Fotografía tomada en la vía Nariño – El Tambo (Coordenadas: 1°20'29.9"N 77°23'35.9"W), se evidencian Lomeríos disectados (Dldi), donde se aprecia la morfología alomada con cimas redondeadas y amplias, así como procesos de reptación, inclinación de árboles y desplazamiento del terreno por influencia de la Falla Manchabajoy.

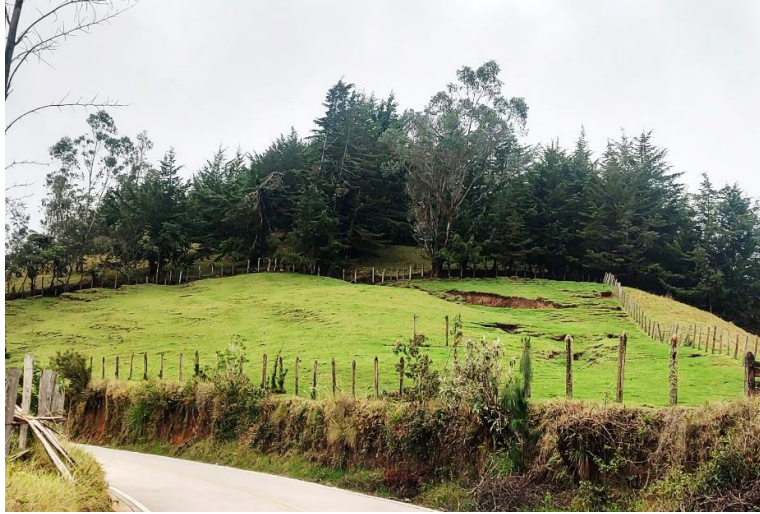
**Figura 12** Cobertura mosaico de cultivos pastos y espacios naturales –SECTOR 1

En el SECTOR 1, la cobertura predominante es mosaico de cultivos, pastos y espacios naturales y mosaico de cultivos, que abarca un área aproximada de 201,627 has, equivalente al 64,9%. (Figura 12).

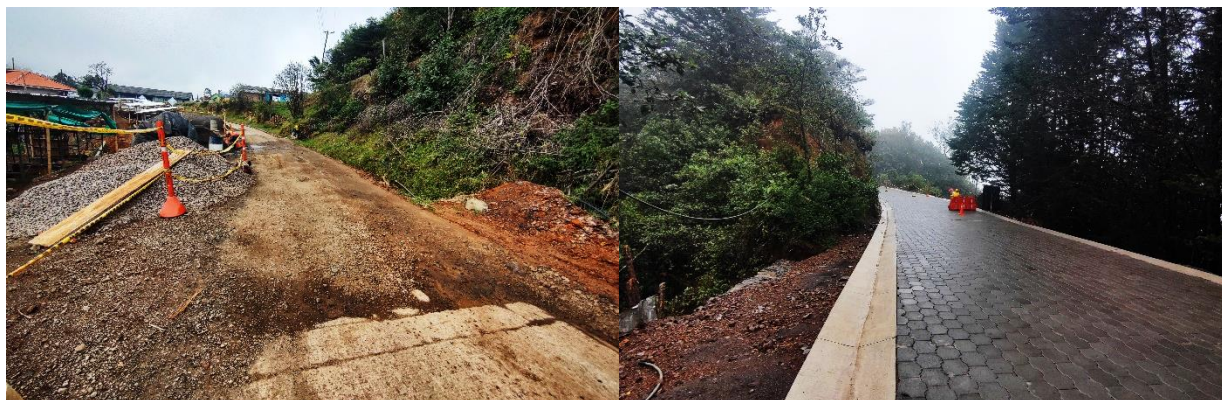
**Figura 15** Obras de mitigación en la vía como muros en gaviones y adoquín.

Este movimiento en masa de gran magnitud ocasionó el colapso de la vía Nariño - El Tambo, por lo cual fue necesaria su reubicación; actualmente en el cuerpo del deslizamiento ha crecido vegetación de forma natural y aun se puede apreciar la corona del deslizamiento (Figura 14). De igual manera, se están realizando obras de mitigación para darle estabilidad a la vía como muros en gaviones y placa huella.

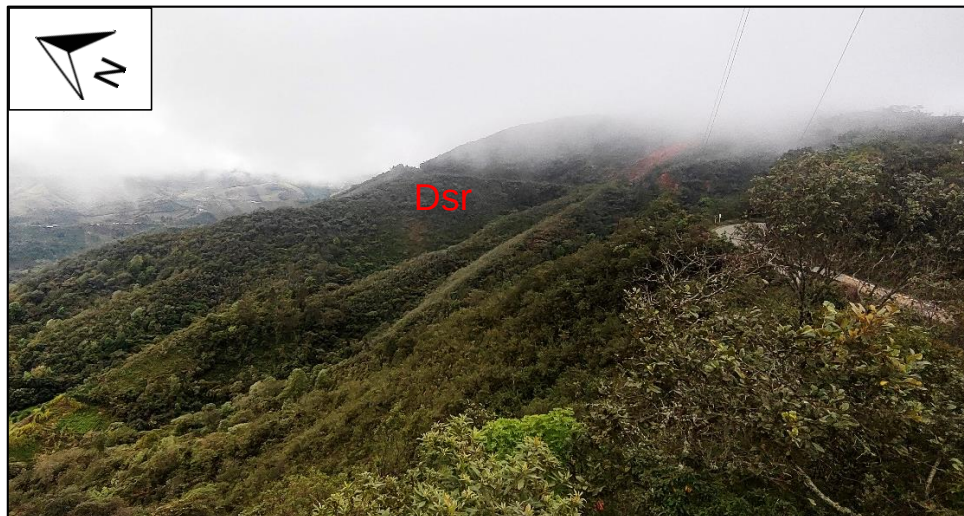
**Sierra Residual (Dsr):** Prominencia topográfica de morfología montañosa y elongada de laderas largas a extremadamente largas, cóncavas a convexas, con pendientes muy inclinadas a abruptas, asociada con suelos residuales con espesores mayores a 3 metros. Esta subunidad está ampliamente distribuida en la subzona hidrográfica, donde su origen es relacionado a procesos de meteorización intensa en variados sustratos que abarcan depósitos asociados a actividad volcánica como lo son lavas y cenizas, lluvias de ceniza, avalanchas ardientes y de escombros.

**Figura 19** Fotografía tomada en la vía Nariño – El Tambo (Coordenadas: 1°22'56.0"N 77°22'27.5"W), se identifica la geoforma Sierra residual (Dsr).

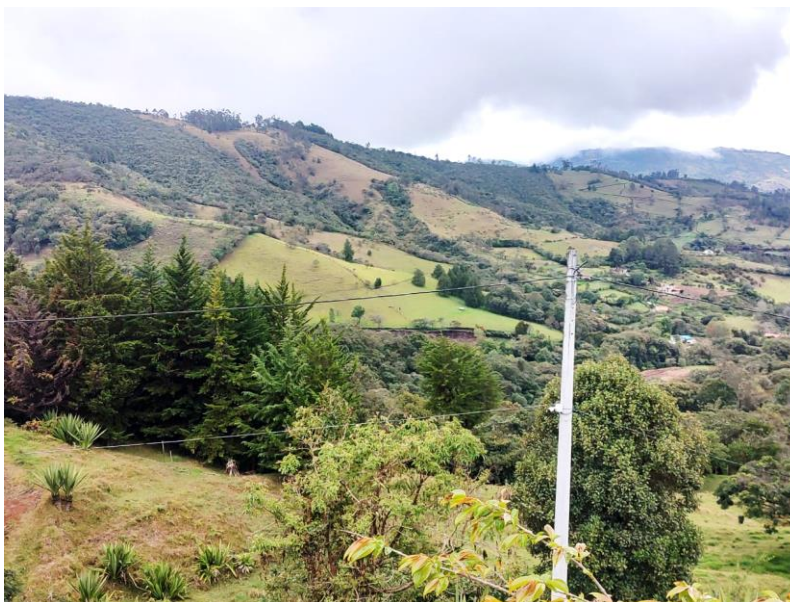
**Figura 22** Cobertura mosaico de cultivos pastos y espacios naturales -Sector 2

En el sector 2, la cobertura dominante es mosaico de cultivos, pastos y espacios naturales y pastos enmalezados que abarca un área aproximada de 242,489 has, equivalente en suma al 69,6 %. (Imagen 22).

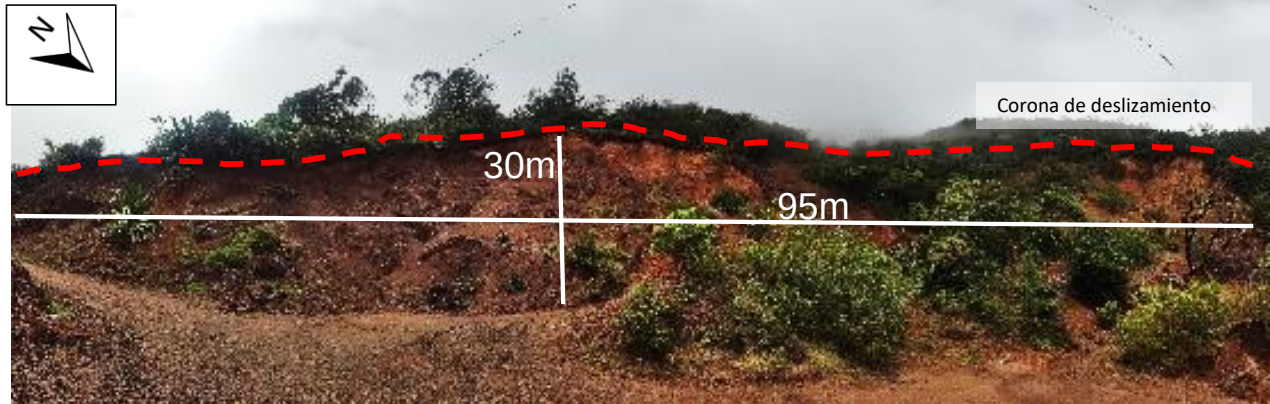
En el municipio de El Tambo se llevan a cabo actividades de extracción de materiales para la construcción en cercanías a la vía Nariño – El Tambo. El material que se identifica en esta zona corresponde a rocas del Grupo Diabásico Conjunto Kv (Kv) la meteorización superficial genera un suelo residual compuesto de arena limoarcillosa de humedad baja y consistencia media. Geomorfológicamente se identifica una Sierra residual (Dsr) de morfología montañosa y elongada de laderas largas a extremadamente largas, cóncavas a convexas, con pendientes muy inclinadas a abruptas.

**Figura 24** Minería de materiales de construcción municipio de El Tambo (Coordenadas: 1°22'18,2"N 77°22'41,2"W)
