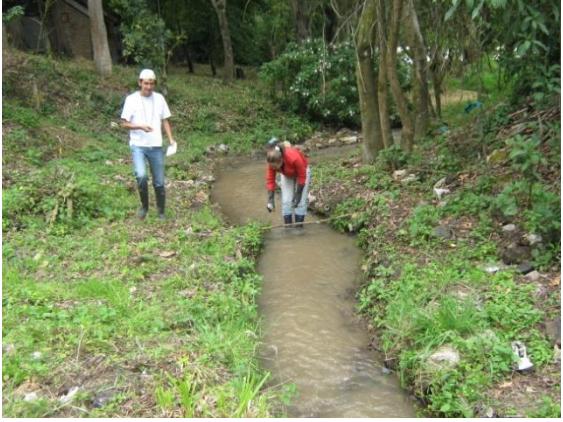
<p>Quebrada Catambuco sector Parque Chapalito</p>

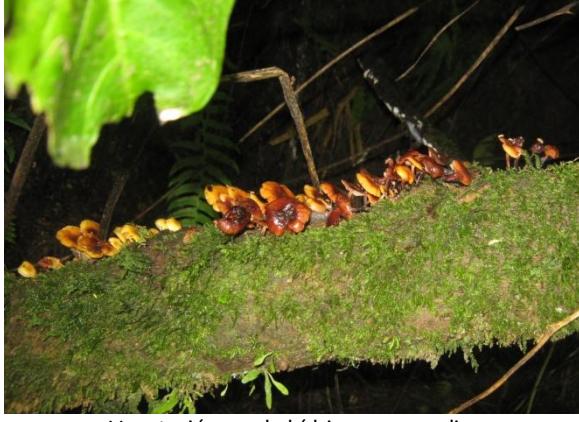
<p>Vegetación ronda hídrica zona media</p>		
<p>DESCRIPCIÓN: La quebrada nace en las faldas del volcán Galeras resultado de escurrimientos superficiales, reboses y canalizaciones naturales.</p> <ul style="list-style-type: none"> - En la parte alta atraviesa predios privados cuya actividad principal es la ganadería intensiva y agricultura de subsistencia. - En la parte media pasa por un costado del centro poblado de Catambuco y a sus costados se encuentran ubicadas minas de extracción de arena y algunas urbanizaciones privadas. Se resalta también un tramo de la Quebrada el cual predomina la vegetación arbustiva y especies arbóreas respetándose la protección del ronda hídrica. - En la parte baja la quebrada confluye con la quebrada Miraflores en el sector del Parque Ambiental Chapalito. - La fuente hídrica es receptora de vertimientos provenientes de las minas por lo tanto transporta sólidos que decantan o sedimentan en el sector con menos pendiente el cual es el sector de Chapalito. - En la parte media del afluente natural, predominan los nacimientos o afloramientos de agua en las laderas o costados los cuales son aprovechados por urbanizaciones y la empresa Pollos al Día para consumo humano y actividades industriales.. - Los usuarios de vertimientos identificados que descargan a la Quebrada Catambuco son: <ul style="list-style-type: none"> - Mina Rosa Pamba - Conjunto de viviendas del Centro Poblado de Catambuco - Paso de ganado hacia el matadero FRIGOVITO. - Mina Armenia 2000 - Motel Las Delicias - Vivienda con marranera

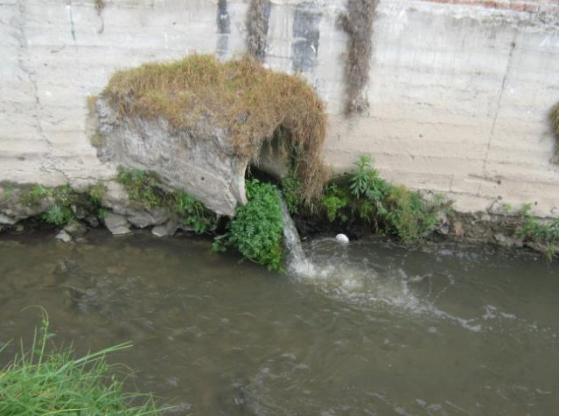
Quebrada La Loreana desembocando en la Q. Miraflores

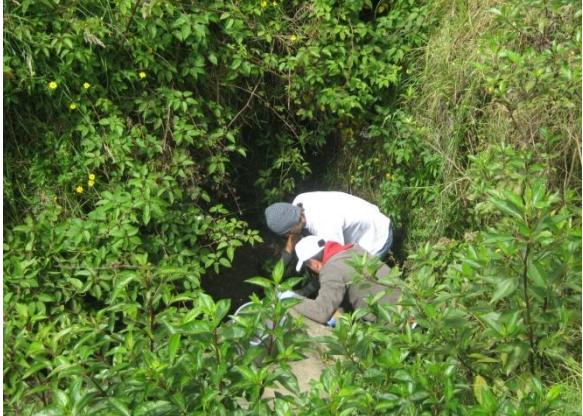
Muestreo y monitoreo quebrada Loreana	
DESCRIPCIÓN: La quebrada nace en las faldas del volcán Galeras resultado de escurrimientos superficiales, reboses y canalizaciones naturales. <ul style="list-style-type: none"> - En la parte alta atraviesa predios privados cuya actividad principal es la agricultura de subsistencia. - En la parte media pasa por un costado del centro poblado del corregimiento de Jongovito, la central de sacrificio, urbanizaciones de carácter privado y ladrilleras. - En la parte baja la quebrada es canalizada mediante tubería de concreto atravesando viviendas urbanas y la vía panamericana hasta desembocar en la quebrada Miraflores. - En la zona urbana la Quebrada actualmente no cuenta con conexiones domiciliarias o tuberías de alcantarillado sanitario. Su uso es netamente pluvial. - Los usuarios de vertimientos identificados que descargan a la Quebrada Loreana son: <ul style="list-style-type: none"> - Central de Sacrificio FRIGOVITO - Plaza de Ferias - Conjunto de viviendas del Centro Poblado de Jongovito - Urbanización La Estancia

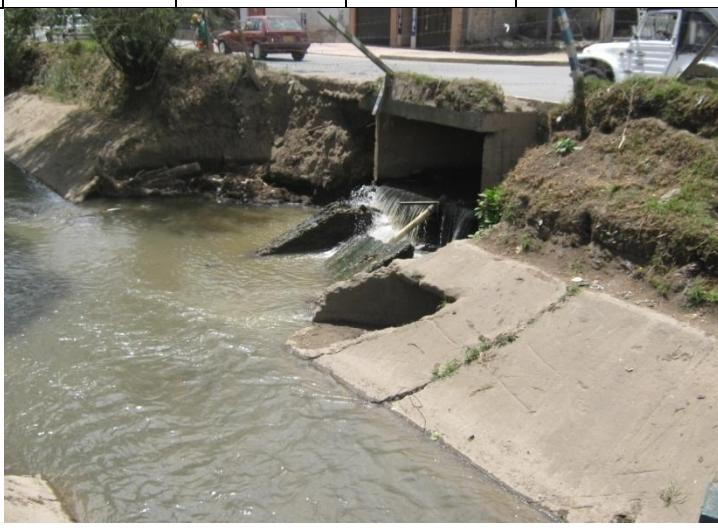
Quebrada Guachucal desembocando en la quebrada Miraflores
<p>DESCRIPCIÓN: La quebrada nace en la cadena de montañas del sector suroriental de la ciudad de Pasto.</p> <ul style="list-style-type: none"> - En la zona media la Quebrada atraviesa centros poblados rurales. - En la zona media baja y baja atraviesa la ciudad de Pasto y en el sector de la plaza de mercado Potrerillo es canalizada mediante un Box Coulvert. - En la zona urbana recibe vertimientos de conexiones domiciliarias ubicadas en el tramo canalizado. - Desemboca a la quebrada Miraflores en el sector de la avenida Chile con la calle que conduce al Terminal de Transportes.

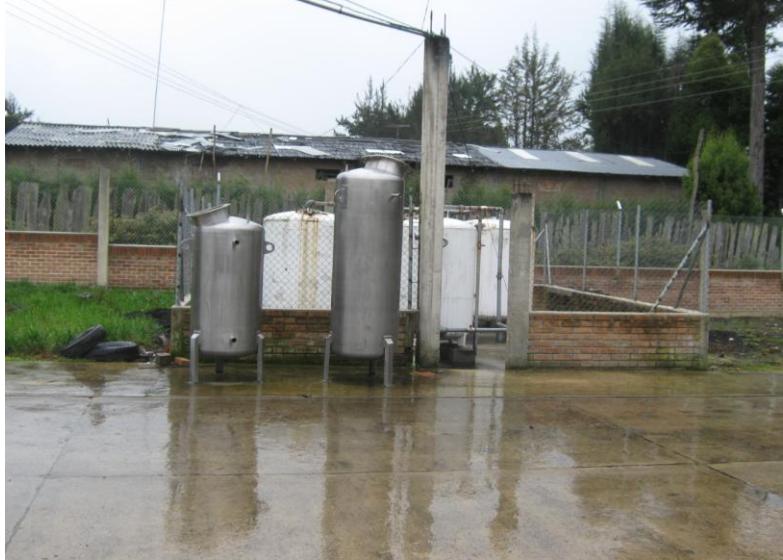
Planta de Purificación de agua captada – Lácteos La Victoria
<p>DESCRIPCIÓN: La captación es para uso privado en el predio de la familia Portilla.</p> <ul style="list-style-type: none"> - Cuenta con Concesión de aguas vigente. - El uso industrial es para la fabrica Lácteos La Victoria para la fabricación de derivados lácteos como yogur, leche y quesos. - Presenta conflictos por el agua con los demás usuarios en temporadas de verano.

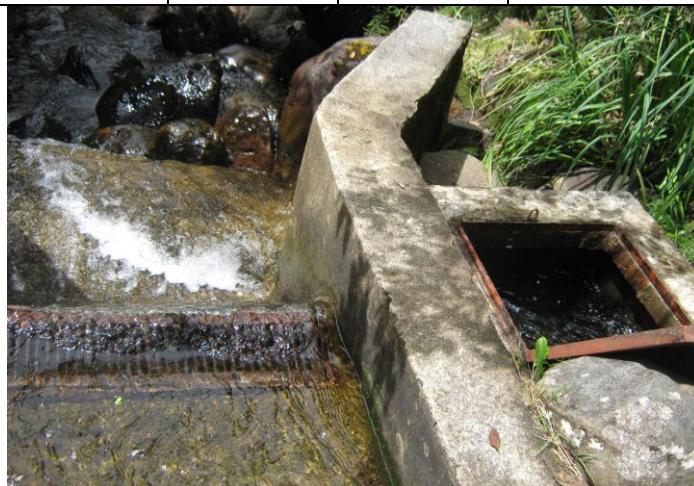
Bocatoma acueducto Cubijan Bajo				
DESCRIPCIÓN: Captación para consumo humano de los habitantes de la vereda Cubijan bajo - La estructura de captación cuenta con un rebose que retorna a la Quebrada. - La captación se efectúa en la parte alta cerca al área protegida del SFF Galeras - Presenta conflictos por el agua con los demás usuarios en temporadas de verano.

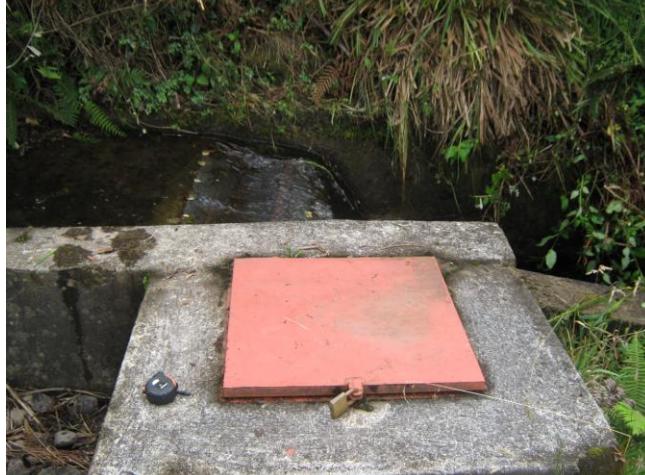
Bocatoma acueducto Cubijan Alto

DESCRIPCIÓN: Captación para consumo humano de los habitantes de la vereda Cubijan alto

- La estructura de captación cuenta con un rebose que retorna a la Quebrada.
- La captación se efectúa en la parte alta cerca al área protegida del SFF Galeras
- Presenta conflictos por el agua con los demás usuarios en temporadas de verano.

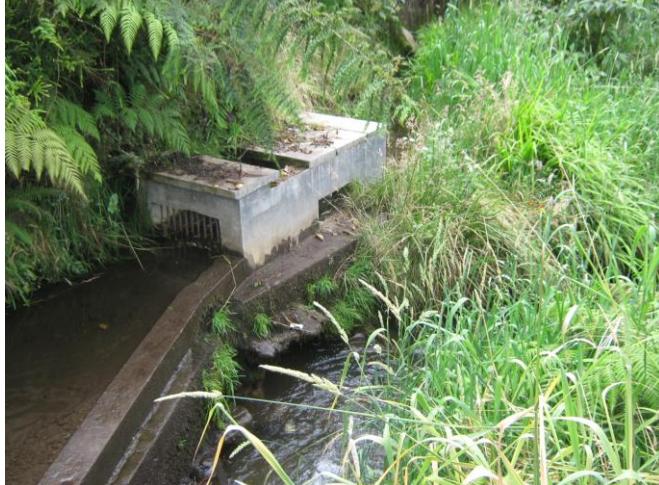
<p style="text-align: center;">Derivación 3 acequia para riego</p>				
<p>DESCRIPCIÓN: La captación es conducida por una acequia al aire libre para el beneficio de varios usuarios entre los cuales se encuentran finqueros y predios rurales.</p> <ul style="list-style-type: none"> - El uso es para riego de cultivos agrícolas y abrevaderos para ganado. - El agua que rebosa de la acequia escurre superficialmente por potreros. - La captación se deriva al margen izquierdo de la quebrada Piquisiqui. - Presenta conflictos por el agua con los demás usuarios en temporadas de verano.
